CONSERVAÇÃO DE FORRO DO SÉCULO XVIII

Ataque de fungos e procedimentos de desinfecção

A conservação do forro da sacristia da Capela de São Roque foi executada no período de fevereiro a setembro de 2008, pelo Centro de Estudos Avançados da Conservação Integrada (CECI). O forro faz parte do acervo histórico e artístico da Venerável Ordem Terceira de São Francisco, do Conjunto Franciscano de Olinda.

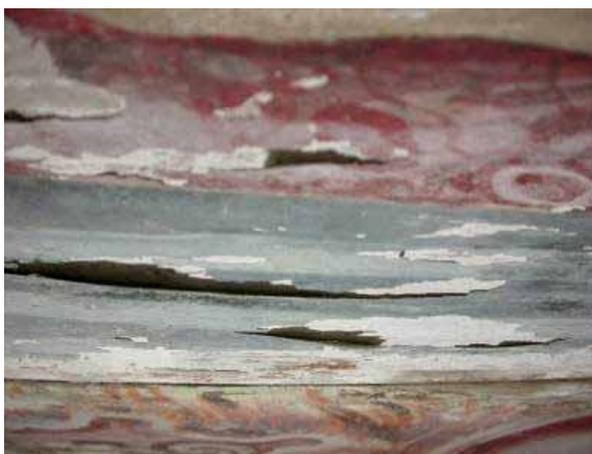
Descolamentos

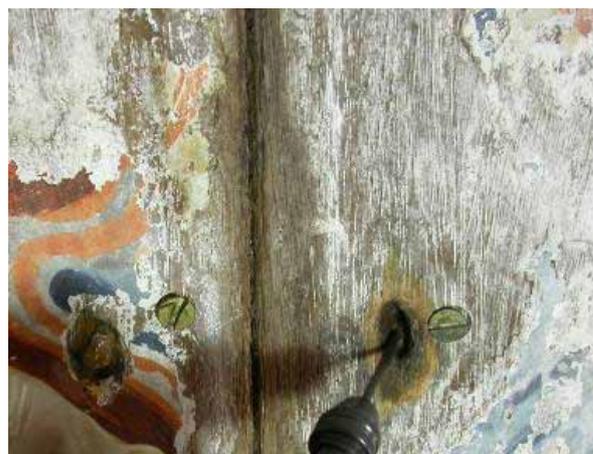
Colocação de parafusos

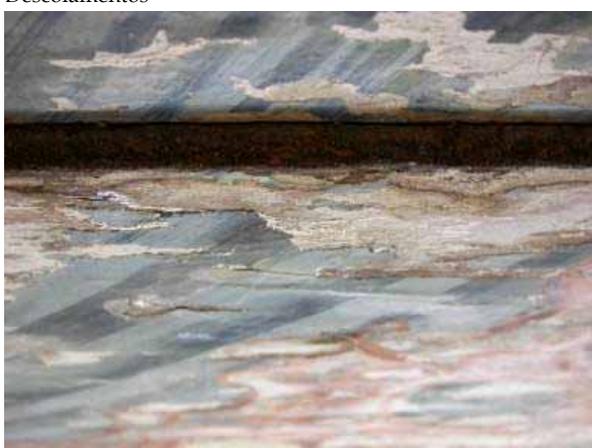
Empenamento

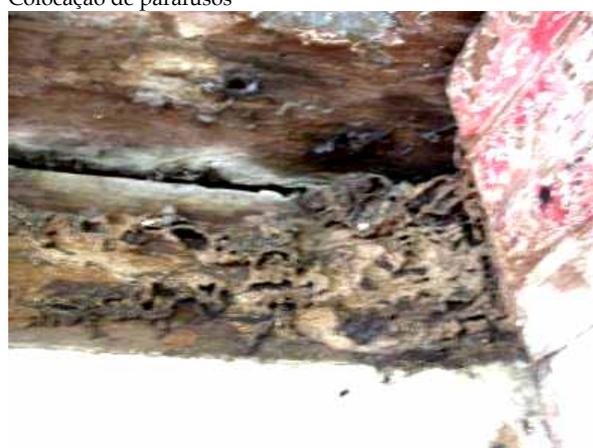
Ataque de insetos xilófagos

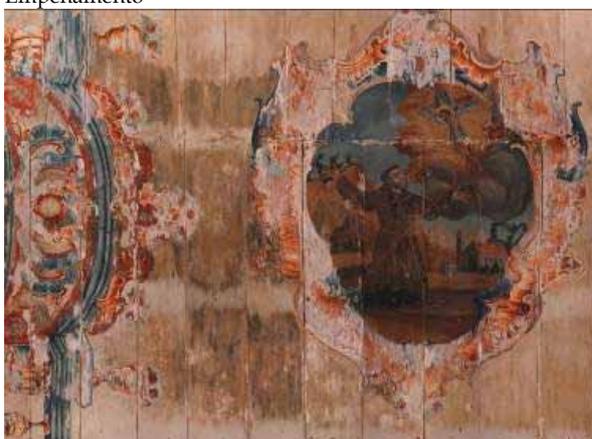
Ataque de fungos

Outros danos foram identificados como alterações cromáticas, principalmente na cor branca de fundo que foi a mais atingida pelas manchas e proliferações de fungos. As causas identificadas que motivaram esses danos foram a proliferação de fungos devido a umidificação das tábuas, as infiltrações d'água, os elevados índices anuais umidade relativa do ar,

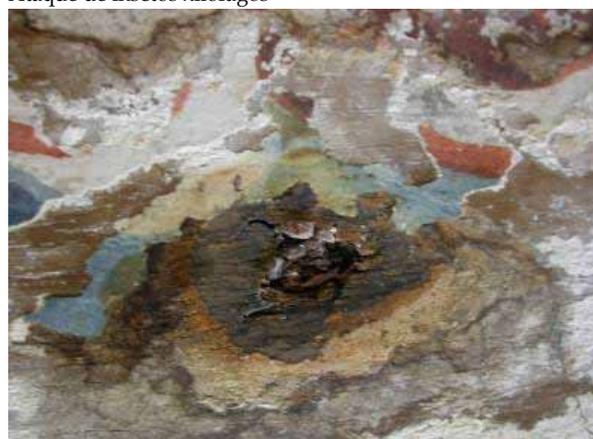
Oxidação de cravos

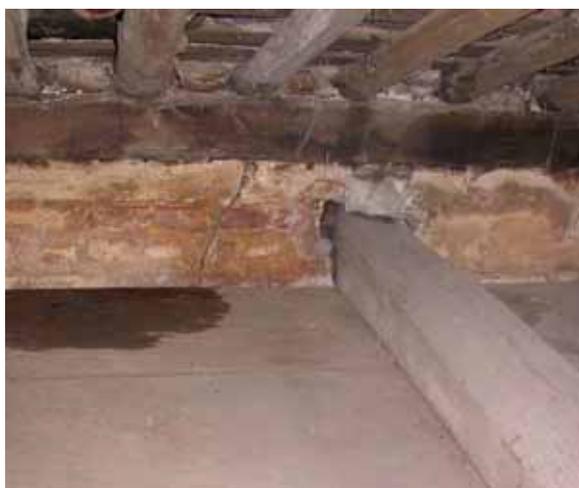
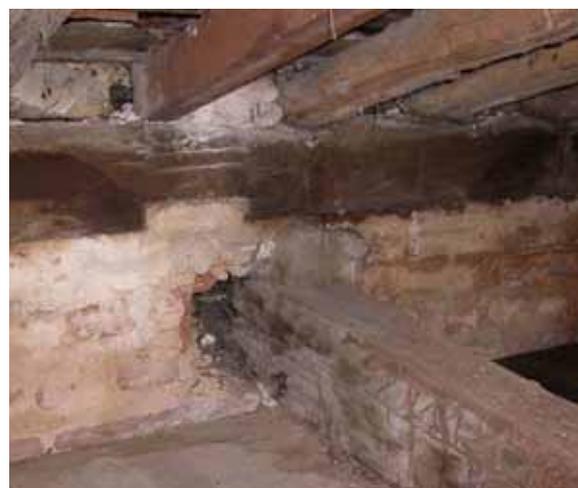
O forro da sacristia mede 7,75m por 6,90m e é formado por 35 tábuas em cedro poliacromadas. As mesmas estão fixadas a oito traves em maçaranduba, que se encontram apoiadas na alvenaria. O madeiramento foi agredido por infiltrações devido às goteiras e ação de insetos xilófagos. Entretanto, as ações propostas de eliminação das goteiras e o reforço no travejamento com sistema de cabos de aço darão ao suporte as resistências e sanidade necessárias e suficientes.

Imagens 15 e 16. Sistema de fixação das tábuas do forro e deterioração das traves de suporte

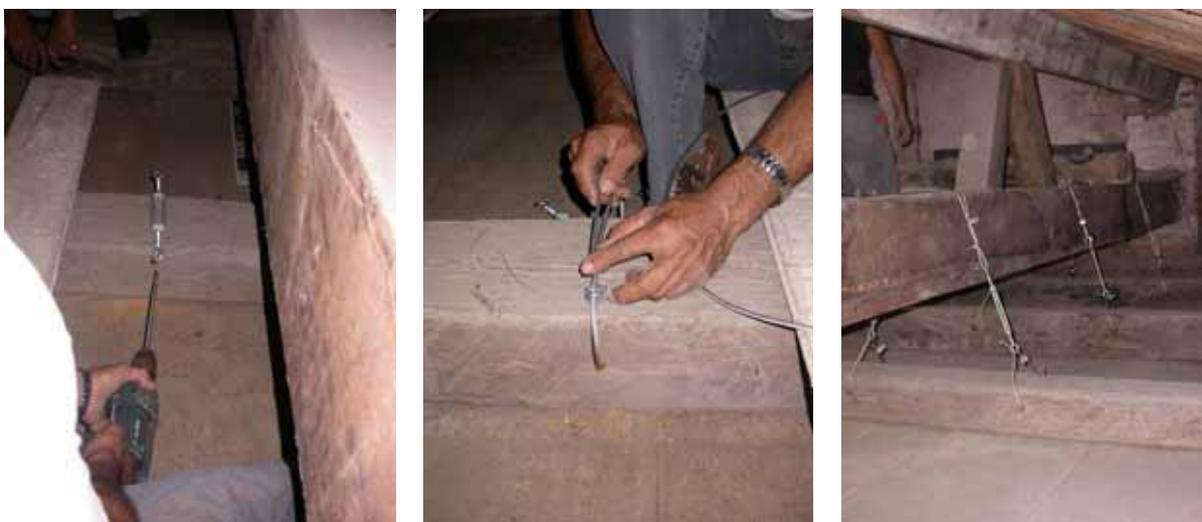
Além disso, após a abertura das alvenarias para a inspeção das cabeças das traves, foi verificado que algumas delas estavam necessitando um reforço estrutural pelo seu deteriorado estado de conservação, que foi ocasionado pelo apodrecimento de determinadas áreas. Desse modo, foi colocado um reforço estrutural por meio de chapas de aço nas cabeças destas traves e realizada a suspensão de todas as traves por meio de cabos de aço.

Imagens 36 a 38. Reforço estrutural nas traves, utilizando cabos de aço

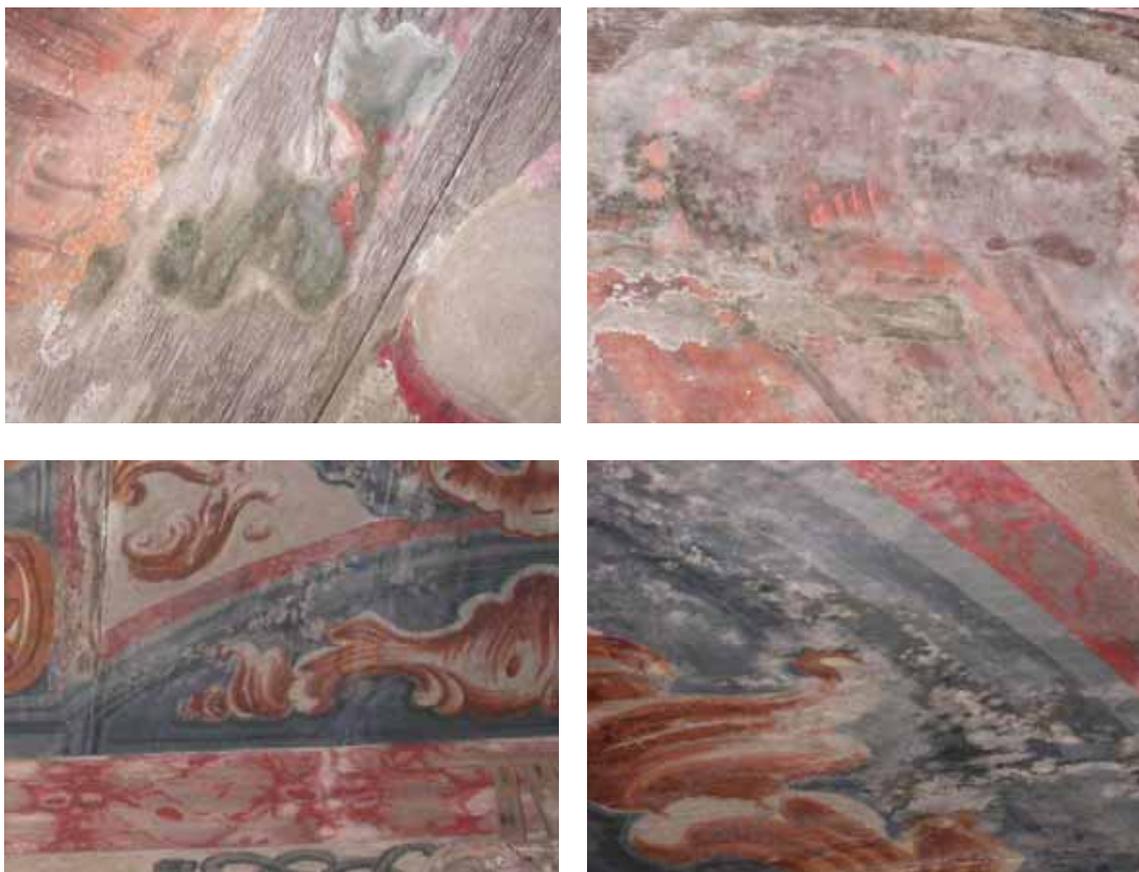
Passados alguns meses da conclusão dos trabalhos de restauro, com a chegada do inverno e o conseqüente aumento da umidade, o forro passou a apresentar algumas manchas de cor esverdeada e outras esbranquiçadas. Estas manchas apareceram distribuídas pelo forro, coincidindo com as áreas onde houve aplicação de uma maior quantidade de cola coelho, utilizada em alguns procedimentos de restauro ⁷.

Imagens 64 a 67. Manchas de fungos no forro da Sacristia

Seja como for, a presença de proteína abundante na cola de coelho utilizada como adesivo, associada ao amido existente nas tintas (dextrina), mais à elevada umidade ambiente e a ineficácia (neste caso) do Nipagin, permitiram a rápida proliferação desses microorganismos.

Imagens 73 e 74. Limpeza da área afetada com essência de terebentina aplicada com algodão hidrófilo

A limpeza com essência de terebentina ou aguarrás vegetal mostrou-se bastante satisfatória, garantindo a remoção de toda a população de fungos e dos seus sintomas. É importante observar que a terebentina, em sua forma de óleo vegetal essencial tem propriedades antissépticas, sendo utilizado pela terapêutica holística.

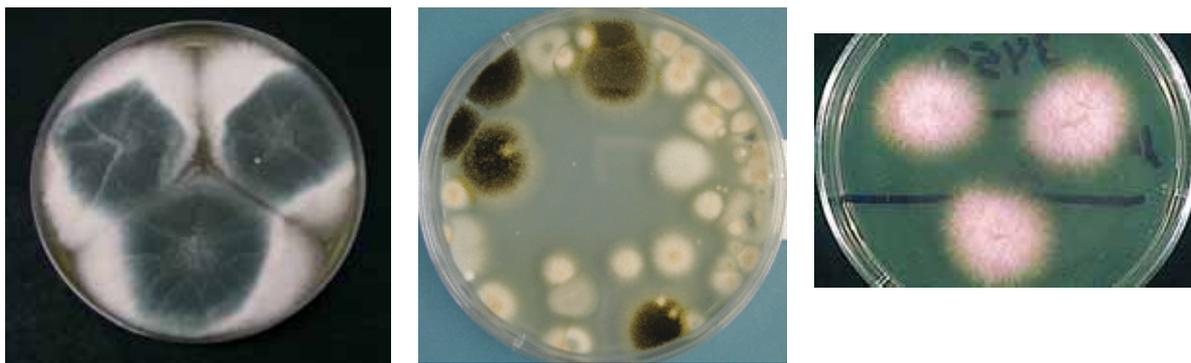
Foram identificados os fungos *Aspergillus fumigatus* e *Fusarium oxysporum*, tendo como meio de cultura 50% de cola coelho, Sabouraud Dextrose a 4% Ágar, Malt Ágar (MA), Malt Extract Agar – Dichloran 18% Glycerol Ágar (DG 18), Batata Dextrose Ágar (BDA) e Oxytetracycline Glucose Yeast Agar (OGY).

Imagens 70 a 72. Fungos *Aspergillus fumigatus* e *Fusarium oxysporum* em placa petri, identificados nas análises microbiológicas

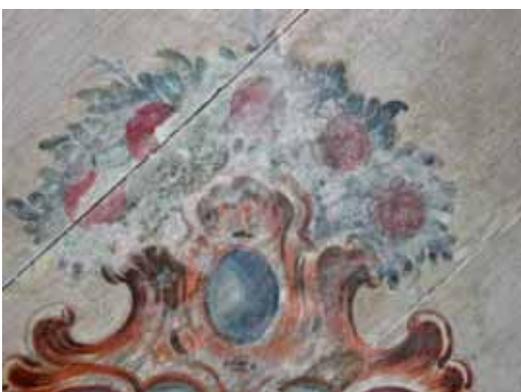
Imagem 75. Trecho com as manchas causadas pelo fungo

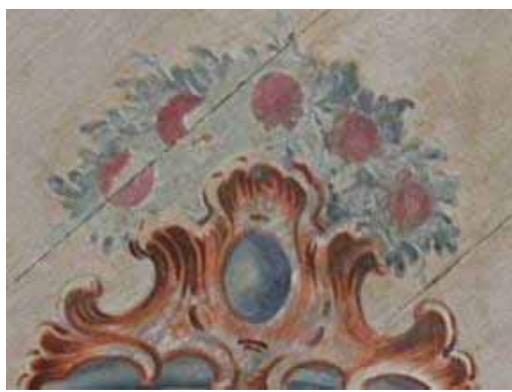
Imagem 76. Trecho após a limpeza
