## **RESTAURAÇÃO DE AZULEJOS – RECOMENDAÇÕES BÁSICAS**

Jorge Eduardo Lucena Tinoco

**Centro de Estudos Avançados da Conservação Integrada**

Olinda 2007

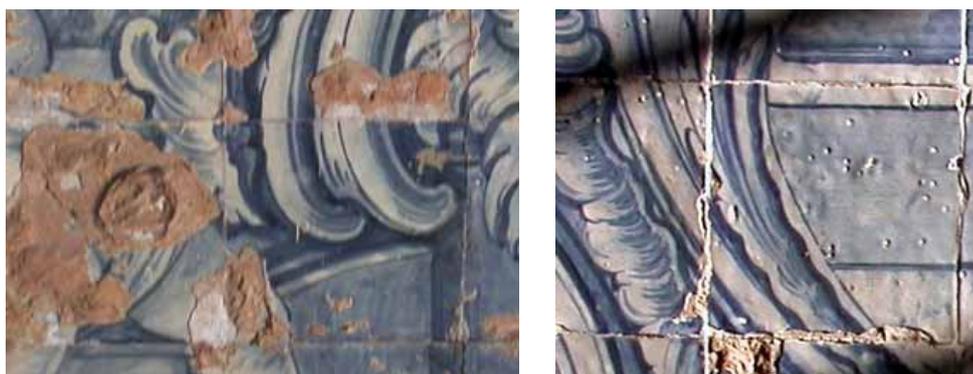
Figuras 3 e 4 – Esfoliações e bolhas  
Fonte: Sílvio Zancheti

foram adequadamente macerados e homogêneos. Também são quase sempre visíveis diferentes tipos e níveis na compactação da argila das chacotas, bem como áreas de “queima” diferenciadas pela maior ou menor proximidade às fontes de calor na fornada. Os materiais do vidrado também apresentam falhas provenientes de bolhas pela ocasião da aplicação do esmalte. Todo esse “pouco cuidado” com os processos da manufatura, provavelmente, deveu-se a fase da *grande produção joanina*. Deve ser lembrado que “o segundo quartel do século XVIII assistiu-se a um aumento sem precedentes do fabrico de azulejos, o que se ficou, também, a dever a grandes encomendas chegadas do Brasil. É o período da Grande Produção, em parte coincidente com o reinado de D. João V (1706-1750)...”<sup>10</sup>. Sem dúvida, os processos de manufatura em massa para atendimento da grande demanda de mercado acarretaram, em muitos casos, má qualidade do produto, advindo daí as mais variadas degradações ao corpo cerâmico quando submetidos ao clima tropical do Nordeste do Brasil: esfoliações, desagregações e outros (figuras 3 e 4).

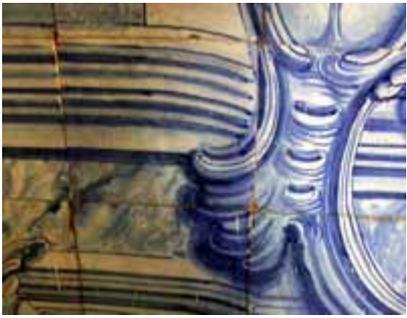
<p><u>Alteração cromática</u> – Reação química dos elementos constitutivos do azulejo ou dos vernizes de proteção.</p>	<p>Exposição prolongada aos raios UV ou oxidação dos vernizes.</p>

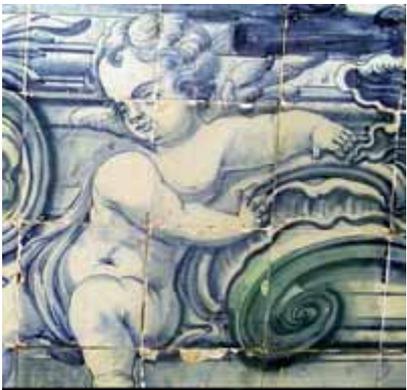
<p><u>Contaminação</u> – Processo deletério de alterações físico-químicas na chacota e vidrado pela proliferação de material orgânico patogênico, cloretos, nitritos, sulfatos etc., infiltrados no corpo cerâmico.</p>	<p>Presença de umidade nos suportes (alvenarias).</p>

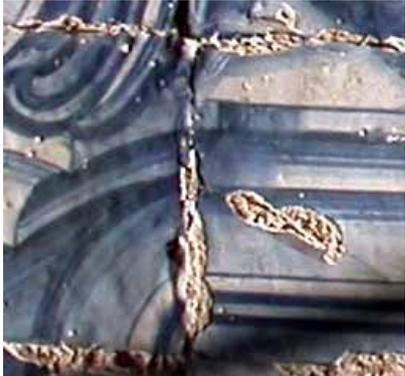
<p><u>Concreção</u> – Massa endurecida, formada pela precipitação ou exsudações magnesianas ou cálcicas, sucessivas.</p>	<p>Forte presença de umidade nos suportes (alvenarias) constituídos de pedras calcárias (dolomíticas e magnesianas).</p>

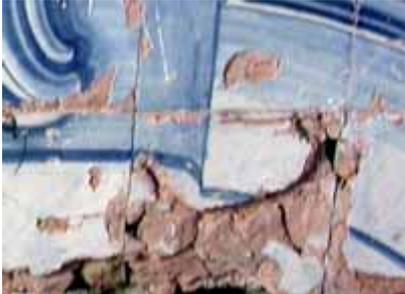
<p><u>Desagregação</u> – Reação física de esfacelamento e dissolução do corpo cerâmico e vidrado em decorrência de ações físico-químicas deletérias. Muito comum em nível próximo ao rodapé.</p>	<p>Presença de umidade nos suportes (alvenarias) e tensões por cristalizações de sais.</p>

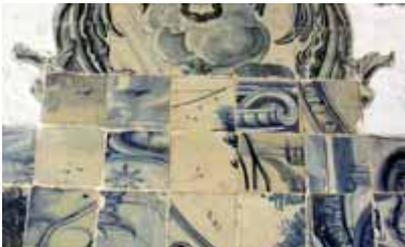
<p><u>Desordem</u> – Assentamento caótico dos azulejos no silhar.</p>	<p>Tentativa de preenchimento das lacunas por mimetização da forma do silhar com peças aleatórias.</p>

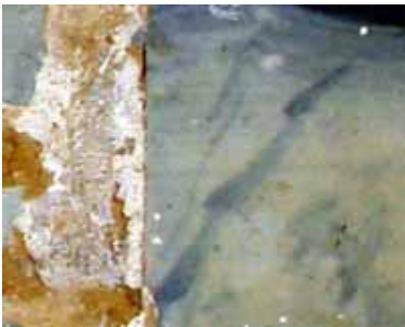
<p><u>Eflorescências</u> – Depósitos, geralmente brancos e porosos, sobre o corpo cerâmico.</p>	<p>Infiltrações nos suportes, causam evaporação da água que transporta os sais solúveis do interior dos materiais para a superfície.</p>

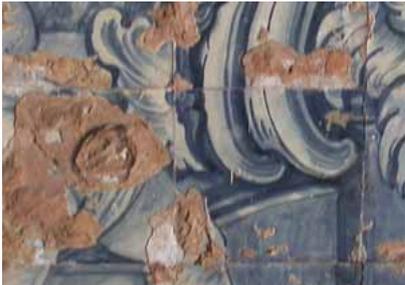
<p><u>Esfoliação</u> – Desagregação com desprendimento de lâminas (descamação) do vidrado e chacota,</p>	<p>Alterações físicas dos materiais e ação mecânica por infiltrações. Comum nos azulejos de baixa qualidade na manufatura – argila pouco adensada e queima incorreta.</p>

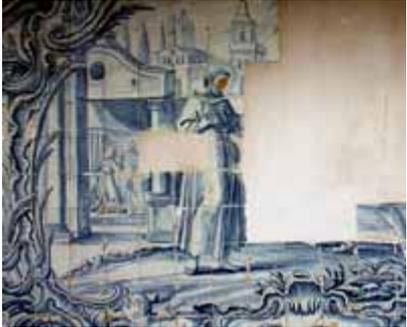
<p><u>Lacuna</u> – área de perda de um ou mais azulejos.</p>	<p>Desprendimento do suporte, furtos etc..</p>

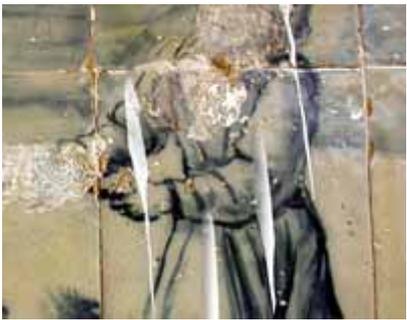
<p><u>Manchas superficiais</u> – Sujidades sem infiltrações</p>	<p>Respingos de produtos diversos, tintas p.e. ou de fezes de animais (corujas, morcegos, pombos etc..)</p>

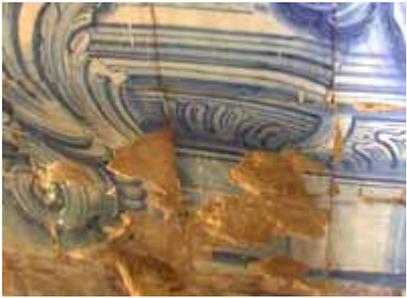
<p><u>Perda</u> – Ausência de uma ou mais partes do azulejo. Semelhante a lacuna.</p>	<p>Deterioração do vidrado e chacota em consequência das tensões por sais (infiltrações) ou por impacto accidental.</p>

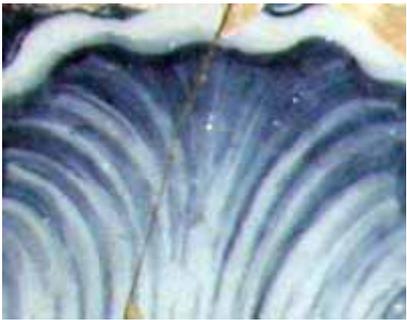
<p><u>Trinca</u> – Fissura no corpo cerâmico do azulejo</p>	<p>Reação física da chacota e/ou vidrado às tensões de tração, compressão e outros além dos limites físico-mecânicos da peça.</p>

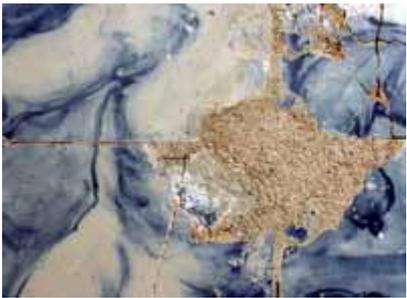
<p><u>Elementos espúrios</u> – Agressão à estética do silhar e aos materiais do corpo cerâmico.</p>	<p>Aplicação de material nocivo em intervenções realizadas por leigos, como a argamassa de cimento, por exemplo</p>

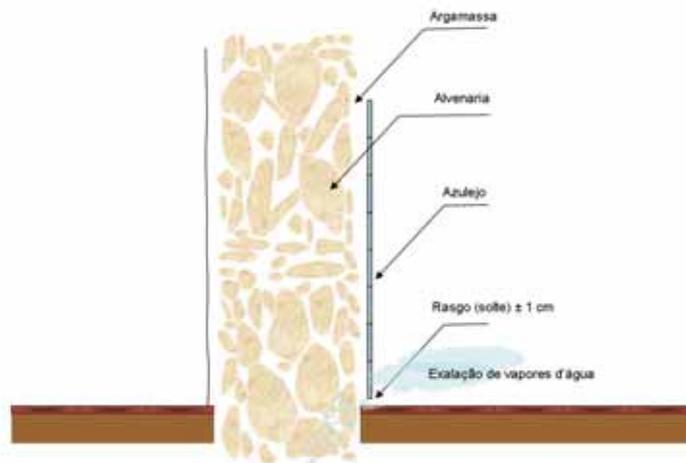
Figura 3 – Detalhe do rasgo (solte) entre o piso e os silhares.

Conforme casos devem ser realizadas intervenções nos suportes (alvenarias) com a finalidade de eliminação da presença de sulfatos, nitratos, cloretos etc. É fundamental a eliminação das umidades ascendentes, potencializadas pela aplicação de pisos

impermeáveis (ladrilhos, cerâmicas e sub-base impermeabilizante de concreto), ou revestimentos e pinturas impermeáveis na parede posterior ao painel. Recomenda-se como detalhe técnico-construtivo a inserção de um rasgo de  $\pm 1$  cm entre a linha do piso e o pano de parede, de modo a permitir a exalação dos vapores d'água das alvenarias.
