SÉRIE 2 - GESTÃO DE RESTAURO

**PROGRAMA MONUMENTA E A AUTENTICIDADE DOS  
ESPAÇOS PÚBLICOS NO SÍTIO HISTÓRICO DE OLINDA**

Larissa Rodrigues de Menezes

Olinda 2007

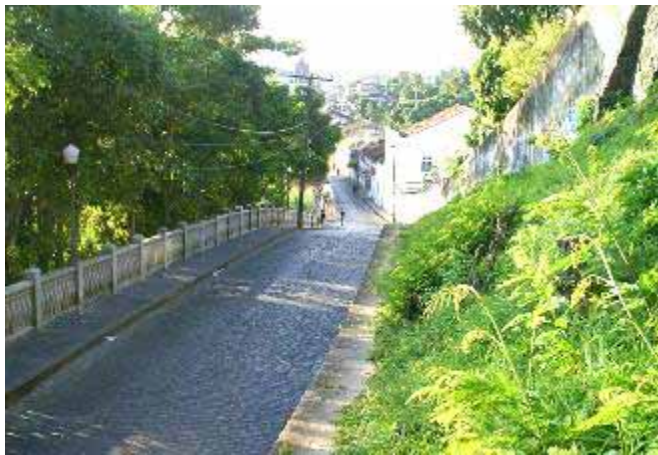
FIGURA N. 02: RUA SALDANHA MARINHO ANTES DA OBRA, EM 2000. FONTE: ACERVO SEPACCTUR/PMO.

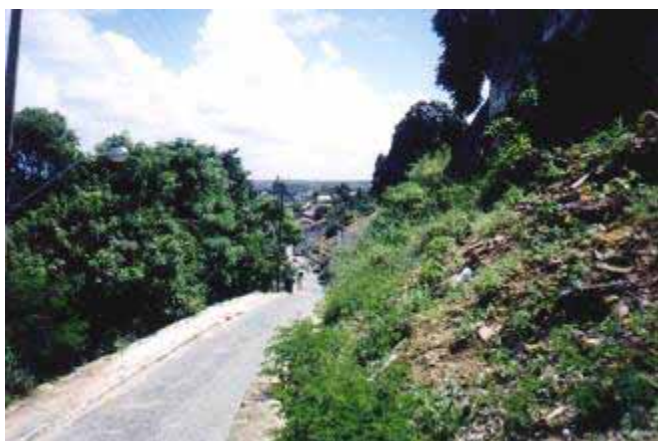
O estado de conservação do espaço, após a entrega da obra, é regular no geral. A balaustrada já se encontra danificada em alguns pontos, vários balizadores da praça já foram quebrados e arrancados de seus lugares e o muro da praça apresenta manchas provocadas pela umidade e grafitismos.

FIGURA N. 03: RUA SALDANHA MARINHO NOS DIAS ATUAIS. PERCEBE-SE A DIFERENÇA NO ESPAÇO OBTIDA COM A IMPLANTAÇÃO DA BALAUSTRADA. FOTO: LARISSA MENEZES, EM SETEMBRO DE 2006.

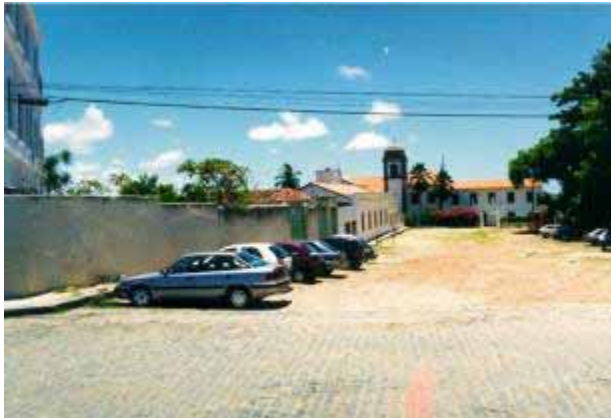
FIGURA N. 05: LARGO DA CONCEIÇÃO, ANTES DA OBRA DO MONUMENTA, EM 2001.  
FONTE: ACERVO SEPACCTUR/PMO.

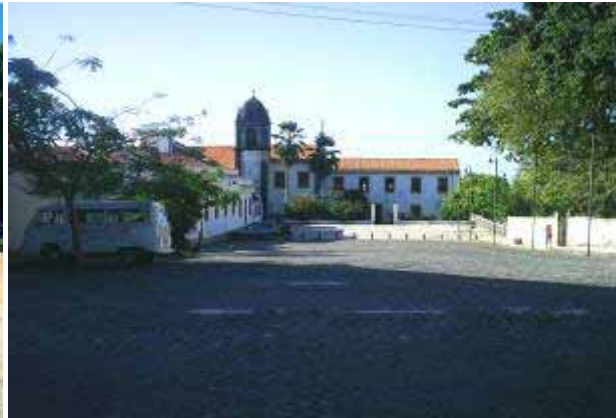
O estado de conservação do espaço é regular, necessitando de manutenção no piso. A balaustrada também se encontra danificada em alguns pontos.

FIGURA N. 06: LARGO DA CONCEIÇÃO NOS DIAS ATUAIS. A FALTA DE INTEGRAÇÃO COM A MALHA VIÁRIA, PERCEPTÍVEL ANTERIORMENTE, TRANSFORMOU-SE EM CONTINUIDADE VISUAL E FUNCIONAL.  
FOTO: LARISSA MENEZES, EM SETEMBRO DE 2006.

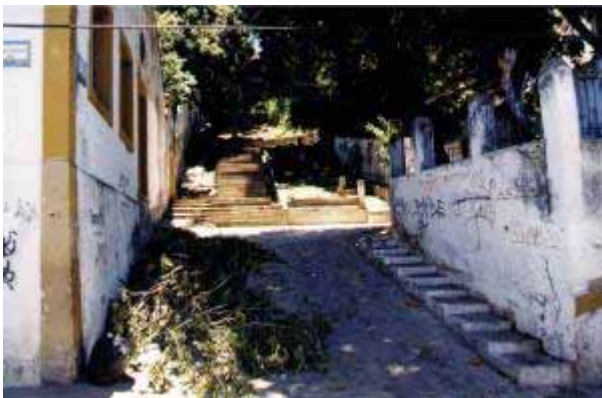
De acordo com o levantamento realizado em 2001 pelo Programa Monumenta, o local encontrava-se em avançado estado de deterioração, apresentando problemas de falta de segurança, causados pela deficiência na iluminação, sendo pouco utilizado pelos moradores.

FIGURA N.07: BECO BAJADO A PARTIR DA RUA DO AMPARO, ANTES DA OBRA, EM 2001.  
FONTE: ACERVO SEPACCTUR/PMO.

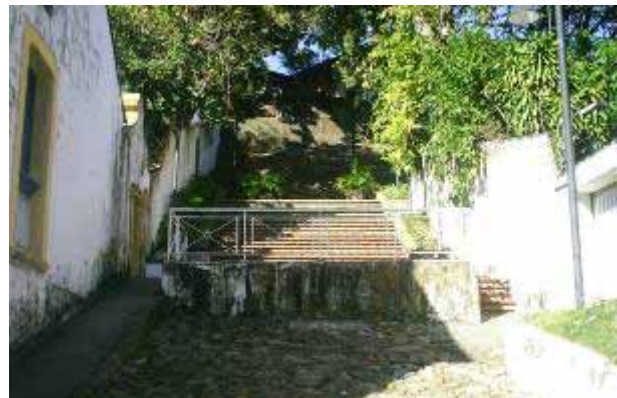
O estado de conservação atual do Beco Bajado é ruim. O espaço já apresenta aparência degradada e suja e a população faz pouco uso do ambiente criado com o patamar.

FIGURA N.08: ENTRADA NO BECO BAJADO NOS DIAS ATUAIS. A MUDANÇA NO AMBIENTE É SENSÍVEL, NOS ASPECTOS DE FORMAS E MATERIAIS. NO ENTANTO, O ESTADO DE DEGRADAÇÃO É SEMELHANTE.  
FOTO: LARISSA MENEZES, EM SETEMBRO DE 2006.
