# **OS LIMITES DO RESTAURO: IMPASSES PROJETAIS**

**TEXTO PARA DISCUSSÃO V. 41**

SÉRIE 2 - GESTÃO DE RESTAURO

**Centro de Estudos Avançados da Conservação Integrada**

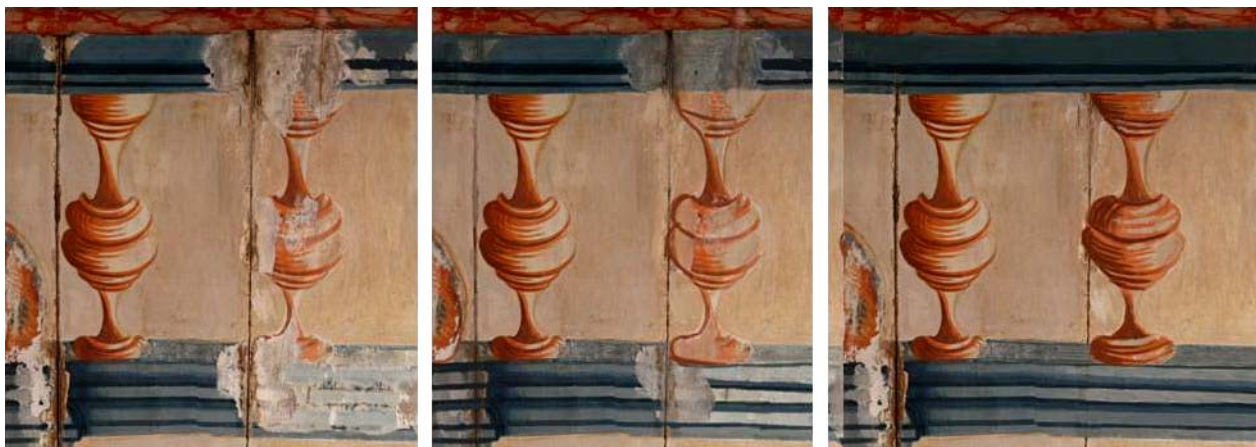
Algumas possibilidades de reintegração estética da pintura estão sendo analisadas, graças à reconstituição virtual da pintura original, com base nos métodos e técnicas abordadas por Brandi (2004). Os recursos computacionais foram essenciais nas definições tomadas em relação ao nivelamento e ao retoque das grandes lacunas. Por meio destes, foi possível a reconstituição de linhas mestras, particularmente nos elementos arquitetônicos (retos), assim como algumas cores de fundo.

Fotos 2, 3 e 4: Sacristia-Detalhe: situação atual, simulação de reintegração segundo diretrizes do projeto e simulação de reintegração total

O CECI realizou uma série de ensaios de reintegração virtual das lacunas da pintura do forro para verificar quais técnicas, cores e tonalidades se adequavam melhor aos objetivos de revalorização pictórica e simbólica dos forros. Foram realizados ensaios de extensão da reintegração que começavam com a reintegração das pequenas lacunas, passavam para as médias e as grandes, até atingir a reintegração total, com base em suposições do restauro estilístico. Os ensaios foram muito importantes para que a equipe de especialistas e de restauradores pudesse alcançar uma compreensão comum sobre os objetivos, a estratégia a ser seguida e os procedimentos técnicos a serem empregados.

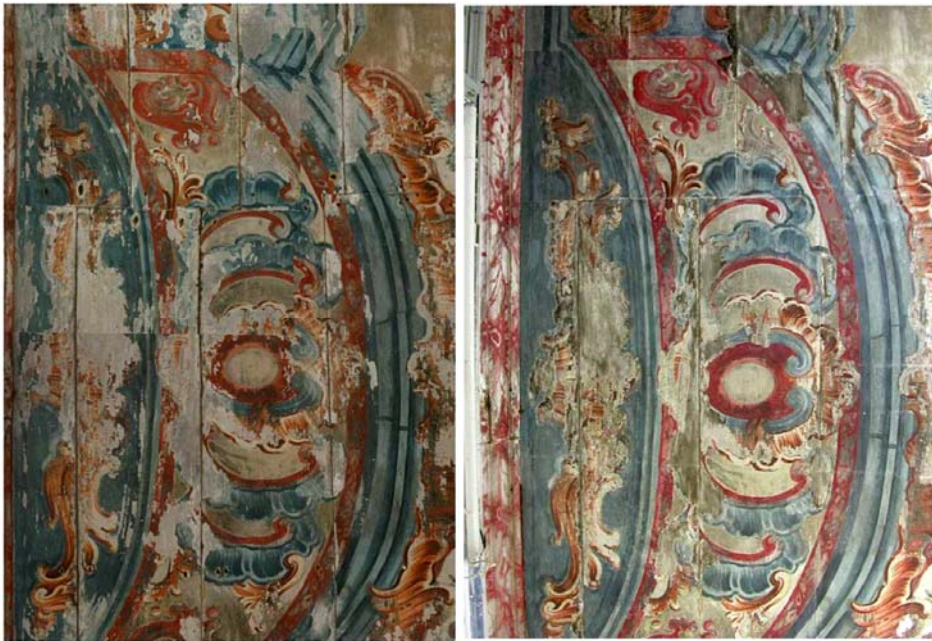
Fotos 5 e 6: Sacristia-Detalhe na situação atual e na reintegração pictórica.

O maior desafio das intervenções conservativas no forro da sacristia foi a delimitação do nível e da extensão das ações de recuperação dos danos pelas perdas das áreas pictóricas – as lacunas. Pelo estado de conservação de quase de ruína do forro, ficou claro que a atitude seria de minimizar o aspecto de degradação da pintura e maximizar leitura dos ornamentos artísticos. Esse desafio se manifestou na busca do equilíbrio entre melhorar a visibilidade da obra (o objetivo principal) e a manutenção do máximo de autenticidade artística e histórica (material), especialmente da pátina.

Nesse sentido as reintegrações concentraram-se nas áreas onde predominam as representações de elementos arquitetônicos, como frisos, listéis e balaústres e evitou-se a ações nas partes com figuração orgânica, como as floreiras e rocalhas. No caso do

medalhão de São Francisco optou-se pelo preenchimento das mínimas lacunas somente nas áreas não figurativas.
