# FICHA DE IDENTIFICAÇÃO DE DANOS – FID

na modelagem de um  
Mapa de Danos

Jorge Eduardo Lucena Tinoco

**TEXTO PARA DISCUSSÃO V. 65**

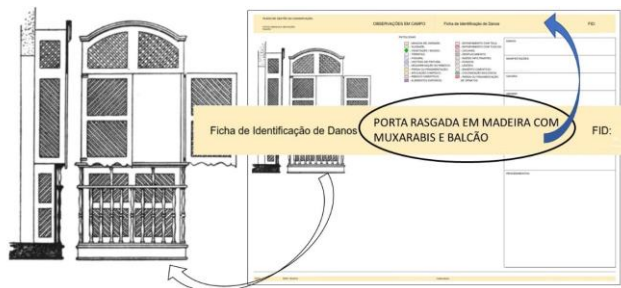
Fig. 3 – Detalhe do campo da identificação do componente. Fonte: acervo do autor (ficha ilustrativa). O desenho do muxarabis é de José Wasth Rodrigues, extraído do Documentário Arquitetônico, 2ª edição, São Paulo, Livraria Martins Editora / EdUSP, 1975.

Cada componente e elemento construtivo ou artístico tem um nome que o distingue no contexto da edificação onde está inserido, assim a FID deve ser nomeada de acordo o vocábulo correspondente. Exemplos: Porta – PM1; Janela – JM2; Tesoura – T4; Pia Batismal – PB. A denominação do componente pode ser descritiva como é o caso do exemplo abaixo: “Porta rasgada em madeira com muxarabis e balcão”, expressando por escrito a representação gráfica (desenho) do componente da fachada de um sobrado.

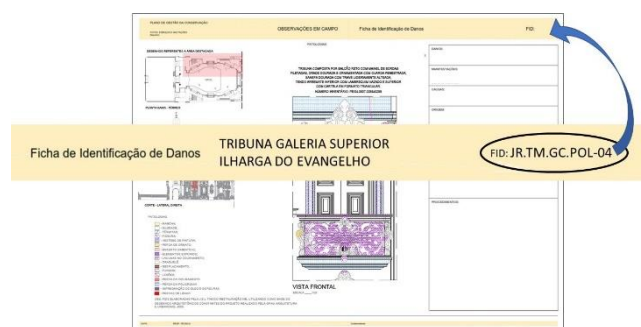
Fig. 4 – Detalhe do campo da numeração de classificação. Fonte: acervo do autor

Toda ficha deve ter um número de identificação dentro do sistema de classificação das fichas que o profissional vier adotar para a modelagem do Mapa de Danos e posterior arquivamento. O ideal para a numeração de um conjunto de FIDs é que atenda um sistema de arquivamento lógico e eficaz, seguindo os protocolos dos métodos mais modernos, atendendo às premissas básicas da simplicidade e permissão de expansão. O método alfanumérico, que combina letras e números, tem a vantagem de ser simples e abrangente porque combina os métodos alfabético e numérico. A escolha do arquivamento vertical em vez do horizontal possibilita a rápida consulta pela manipulação da parte superior da ficha ou “orelha” da pasta. Neste método, pode-se usar o sistema duplex, onde os documentos podem ser divididos em classes, conforme os tipos dos componentes, subdividindo-os em gênero, espécie até às minúcias de detalhes. Exemplo, a ficha do guarda corpo da tribuna da galeria superior da ilharga do lado do Evangelho de uma igreja objeto do projeto de restauração dos bens integrados móveis e aplicados – FID: JR.TM.GC.POL-04/6. No caso “JR” corresponde ao componente *janela rasgada*, “TM” à *tribuna de madeira*, “GC” ao guarda-corpo e “POL” policromada, sendo o numeral 04/6 indicando que essa é quarta tribuna de um conjunto de 6 seis unidade ou a quarta ficha de um total de seis que registram os levantamento de danos nas tribunas.

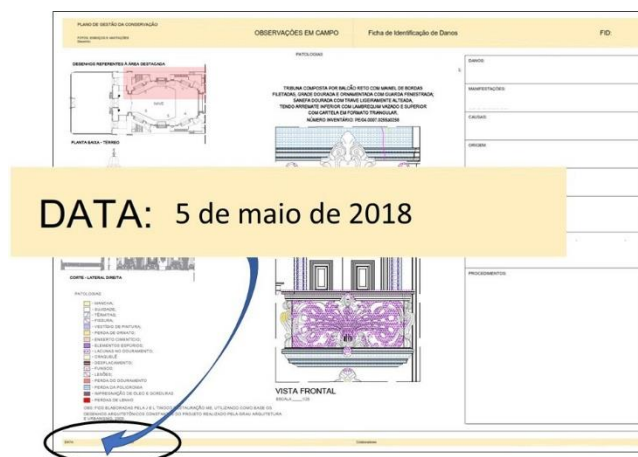
Fig. 5 – Detalhe do campo da data da FID. Fonte: acervo do autor

A data que se deve registrar na ficha é a do último dia de visita da vistoria no componente ou elemento construtivo objeto do levantamento de danos. Não se deve incorrer no erro de registrar na ficha a data de conclusão em que as anotações de campo foram processadas e finalizadas no meio digital em programa específico. A data é um marco significativo, pois registra na linha do tempo o quadro do estado de conservação, os prognósticos e as condutas de intervenções sugeridas para conservar o bem.

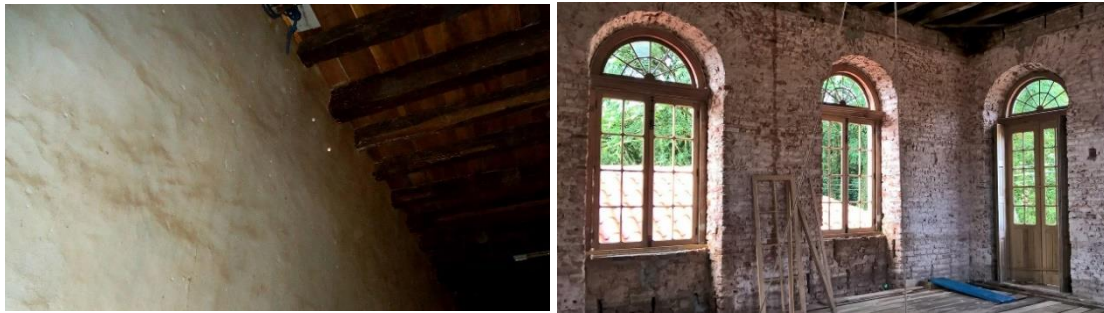
Fig. 6 e 7 – Parede de reboco tradicional a base de cal e areia, estucado (6). Rebocos removidos (7). Acervo do autor.

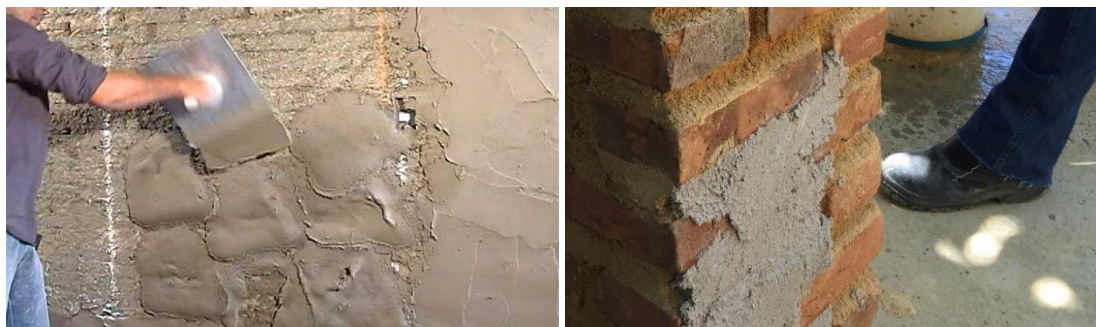
Fig. 8 e 9 – Parede de reboco sendo estucada com uma trolha moderna. A argamassa não é lançada pela colher, mas pressionada (8). Argamassa do reboco ancorada nos frisos deixados

Nas alvenarias de tijolos, o alvanéu (pedreiro) deixava frisos entre os tijolos para o apoio e a sustentação do pano de argamassa do estuque. Após algumas décadas, os rebocos perdiam gradativamente a adesão às alvenarias. Entretanto, isto não significa a sua falência. Os movimentos de acomodação da construção ao terreno, das vibrações naturais pelo uso - no caso desse reboco de Sirinhaém, apoiando uma estrutura de assoalho, na maioria dos casos, acarretaram o desprendimento sutil do reboco nas alvenarias. Embora não estejam mais consistentemente solidários ao suporte não significa que não cumpram mais a função de revestimento. E, caso esse reboco não receba produtos sintéticos plastificantes ou procedimentos inadequados, ele permanecerá como testemunho de autenticidade construtiva durante mais alguns séculos. Não fosse assim, não teriam sido preservados rebocos desde a Antiguidade Romana.

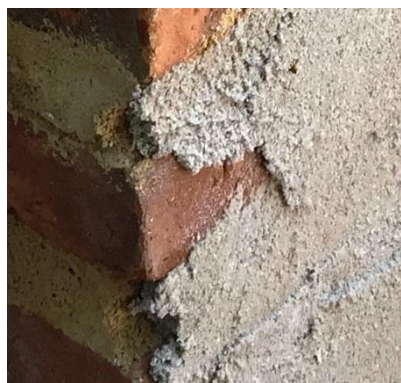
Mais uma vez reafirmo, a necessidade de o profissional especialista conhecer as técnicas construtivas tradicionais, particularmente quando for intervir em alvenarias históricas. Até o primeiro quartel do século XX, não havia ainda sido "inventado" o chapisco, ou seja, uma ponte de aderência da argamassa de reboco à alvenaria. A ancoragem era feita num friso que o pedreiro deixava na alvenaria para apoio da massa e facilitação do arrasto da trolha.

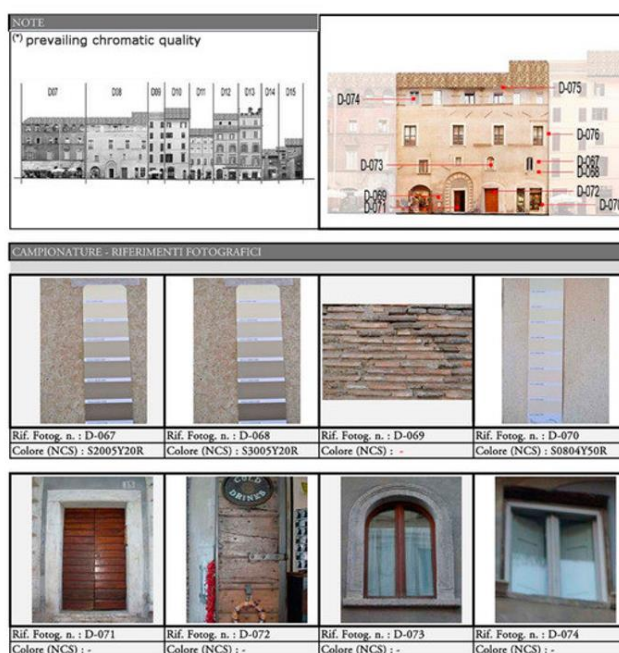
Fig. 14 - Fichamento de imagens. Fonte: <[https://www.mdpi.com/journal/heritage/special\\_issues/yococu](https://www.mdpi.com/journal/heritage/special_issues/yococu)>. Acesso em: mai. 2019.

Pode-se adotar o fichamento das tomadas de imagens, obtidas para o registro dos danos, tem por objetivos organizar o acervo e facilitar as buscas por informações a partir de fotografias. As fichas podem ser relacionadas nas plantas de elevações (cortes e fachadas), dos níveis dos pavimentos, das paginações de pisos, forros e painéis. Esse procedimento torna-se mais eficaz quando maiores as dimensões da edificação e a quantidade de imagens.

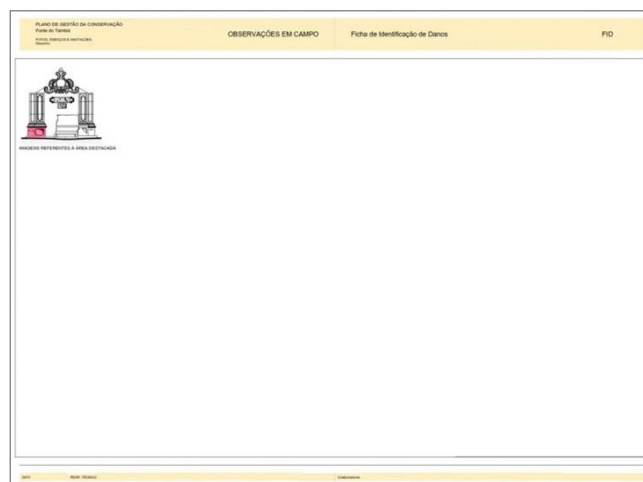
O campo das observações encontra-se no verso da FID com um amplo espaço para registro dos detalhes que o profissional julgue necessários para esclarecer os levantamentos de dados, as análises das investigações e os estudos sobre o componente específico da ficha. É importante assinalar nesse espaço as sínteses dos exames e dos testes porventura realizados. Deve-se evitar transcrições de históricos, linhas do tempo e outros dados pertinentes a outros espaços nos documentos técnicos específicos do levantamento (conhecimento do bem) ou do projeto.

Fig. 14 – Face posterior “B” de uma FID da Fonte do Tambiá (PB), 2018. Fonte: acervo do autor.

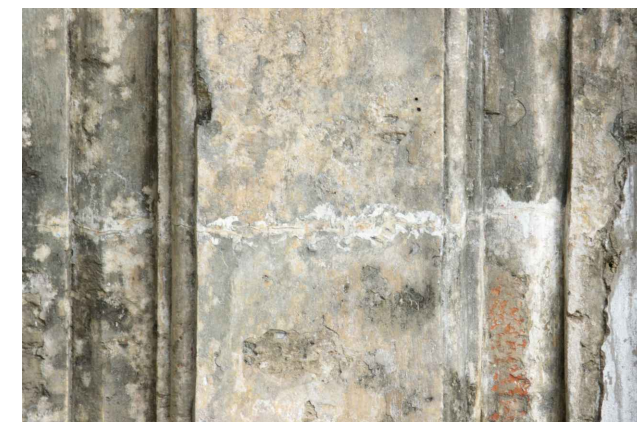
IMAGEM 3 - COLUNA ESQUERDA

DANOS:  
SUJIDADES, PERDAS, VEGETAÇÃO, ELEMENTOS ESPÚRIOS E FISSURAS

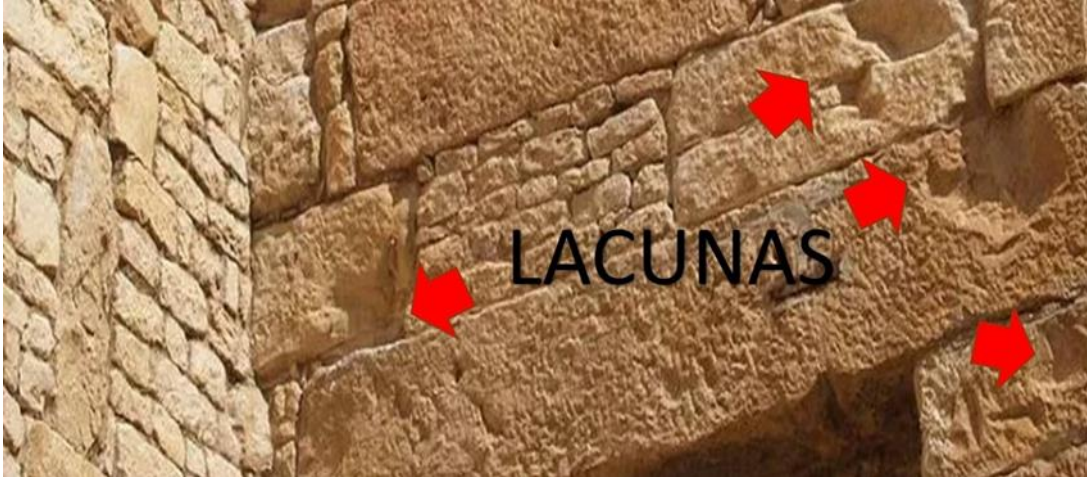
<b>Lacuna</b>	Pode-se designar como <i>lacunas</i> as manifestações de falhas ou vazios de espaços nas superfícies ou interior de um componente ou elemento construtivo e artístico, representadas por pequenas falhas ou lapsos de continuidade de uma superfície. Pode-se dizer, e até designar, que são irregularidades na continuidade de uma superfície. O termo <i>lacuna</i> também pode ser usado como um eufemismo da palavra <i>perda</i> . Seja como for, quando se observam as imagens que ilustram estes léxicos, verifica-se a pertinência da distinção.

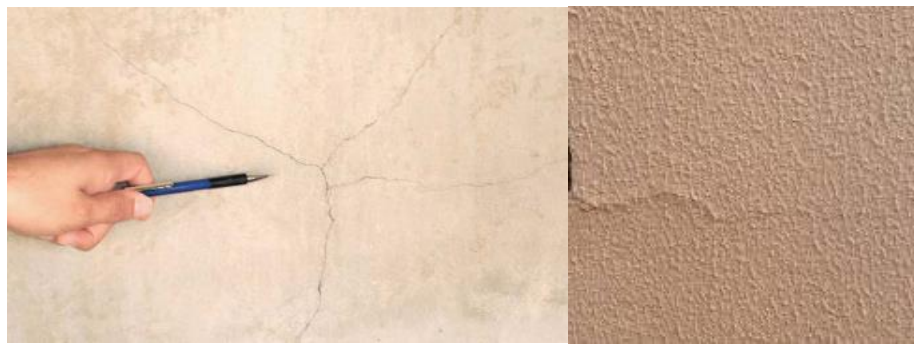
### **Fissura**

Manifesta-se por uma abertura em forma de linha(s) que aparece(m) nas superfícies de qualquer material sólido, proveniente(s) da ruptura sutil de parte de sua massa, com espessura de até 0,5mm. A fissura, desde que estabilizada, não tem repercussão estrutural, apenas consequências estéticas desagradáveis.

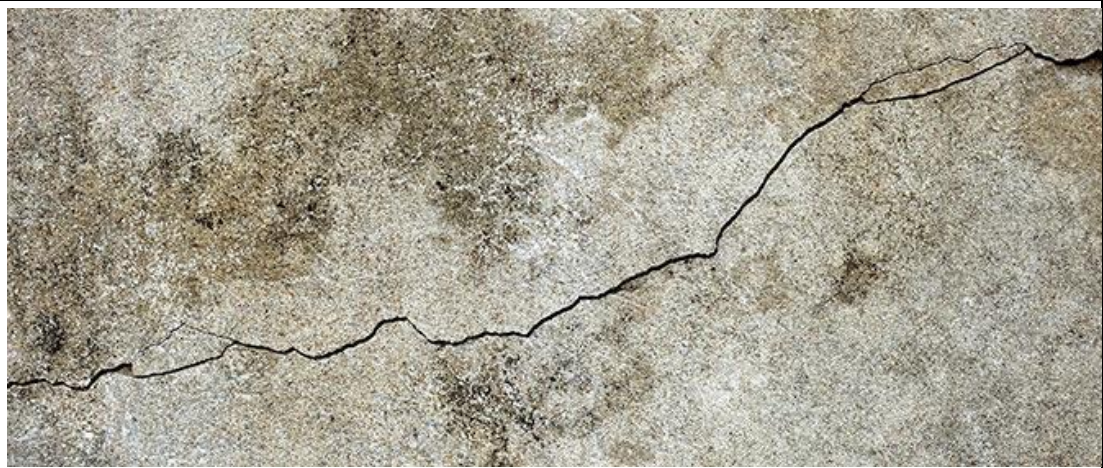
### **Trinca**

Caracteriza-se por abertura em forma de linha que aparece na superfície de qualquer material sólido, proveniente de evidente ruptura de parte de sua massa, com espessura de 0,5mm a 1,00mm. Pode não expressar consequências estruturais, mas sinaliza que ações consistentes podem estar agindo sobre o componente construtivo.

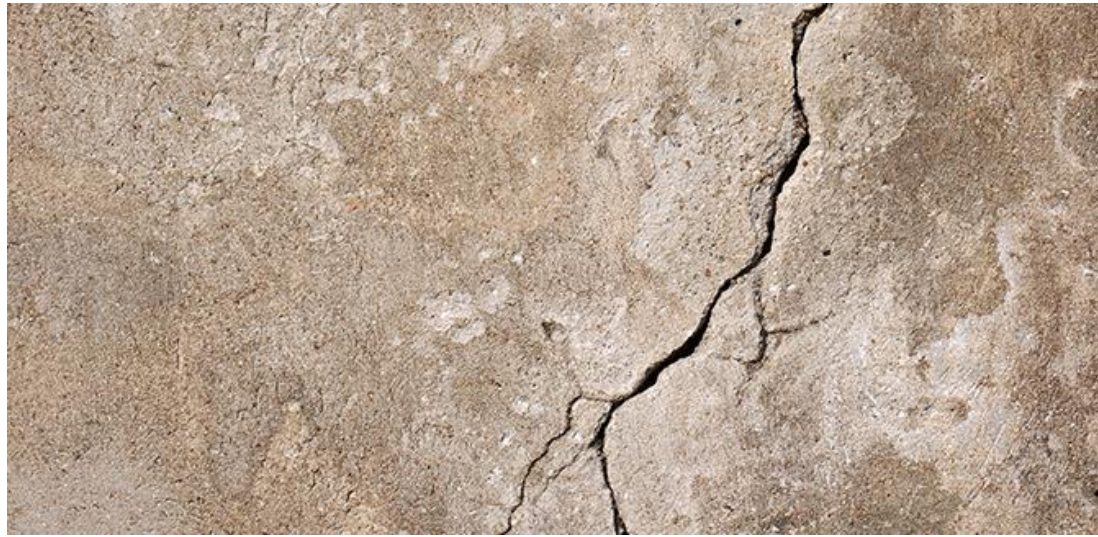
**Rachadura**

É caracterizado por uma abertura expressiva que aparece na superfície de qualquer material sólido, proveniente de acentuada ruptura de sua massa, podendo-se “ver” através dela e cuja espessura varia de 1,00mm até 1,5mm. Pode haver repercussões na estrutura do componente construtivo ou na edificação.

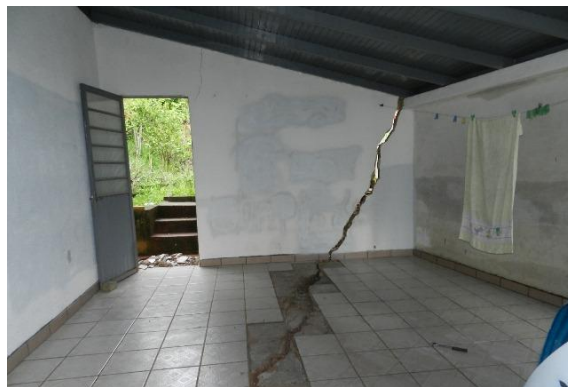
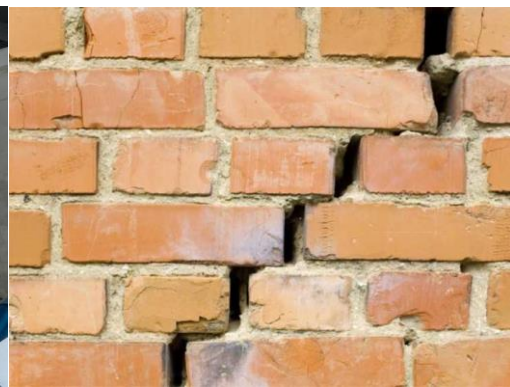
**Lesão**

Caracteriza-se por uma abertura expressiva (fenda) que aparece na superfície de qualquer material sólido, proveniente de acentuada ruptura de sua massa, com espessura superior a 1,5mm. Apresenta repercussões estruturais severas no componente construtivo ou na própria edificação.

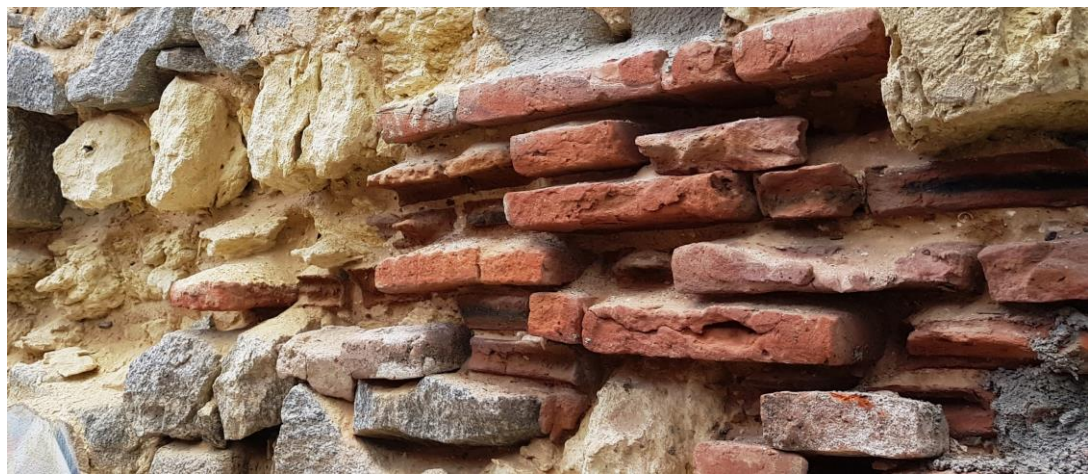
**Erosão**

É o resultado de um processo de desagregação e arraste das partículas das superfícies, bordas, cantos ou detalhes dos elementos da alvenaria que ocorrem lenta e gradualmente, quase sempre pelas ações naturais dos ventos (eólicas) associados às águas (chuvas) e areias. A erosão é um dos tipos mais graves da deterioração das alvenarias de adobes, tijolos, pedras carbonáticas, sedimentares e metamórficas sem revestimentos (aparentes)

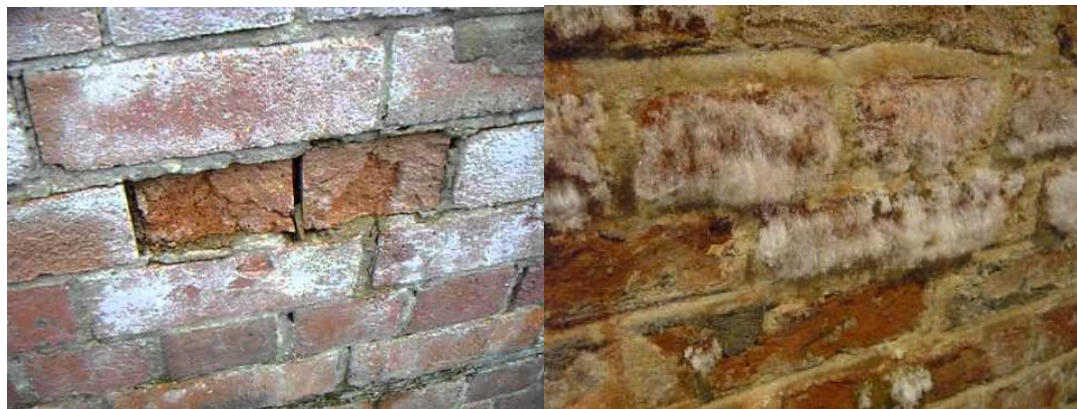
**Eflorescência/Criptoflorescência**

Danos caracterizado pela cristalização de sais na superfície dos elementos do componente construtivo (eflorescência) ou no interior em vazios ou cavidades (criptoflorescência). Tem aparência esbranquiçada, filamentosa como de um algodão.

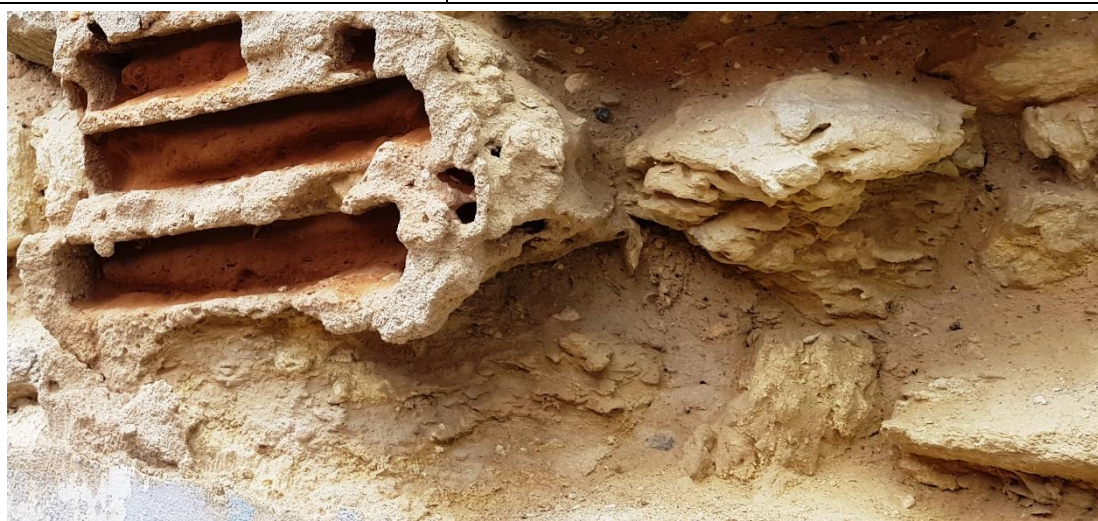
**Desagregação ou pulverulência**

Caracteriza-se pela fragmentação dos materiais do componente construtivo ao nível das partículas constitutivas dos elementos (perda da coesão), culminando na pulverulência material.

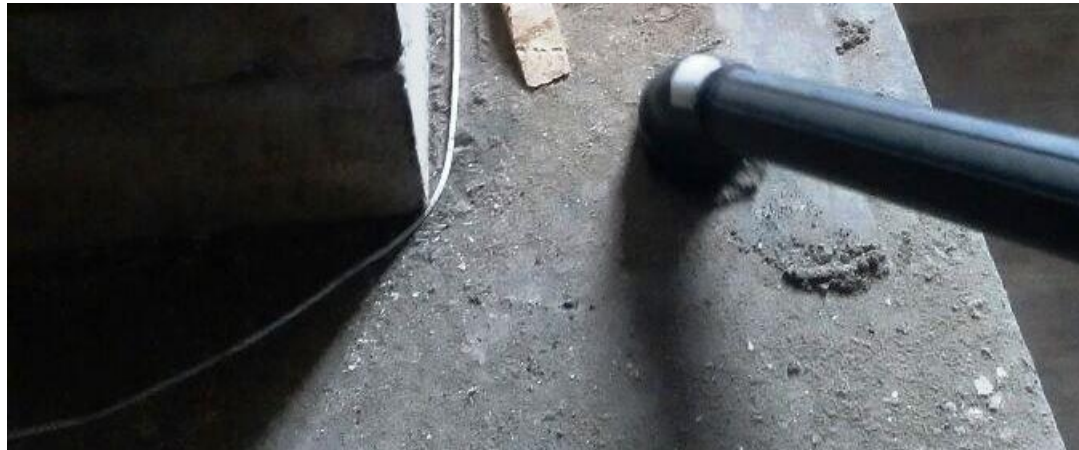
**Sujidades**

partículas de poeiras, fuligem e materiais poluentes em suspensão na atmosfera nos elementos do componente construtivo. Deve-se empregar este termo apenas para designar as sujeiras superficiais, não impregnadas ou infiltradas.
--	--

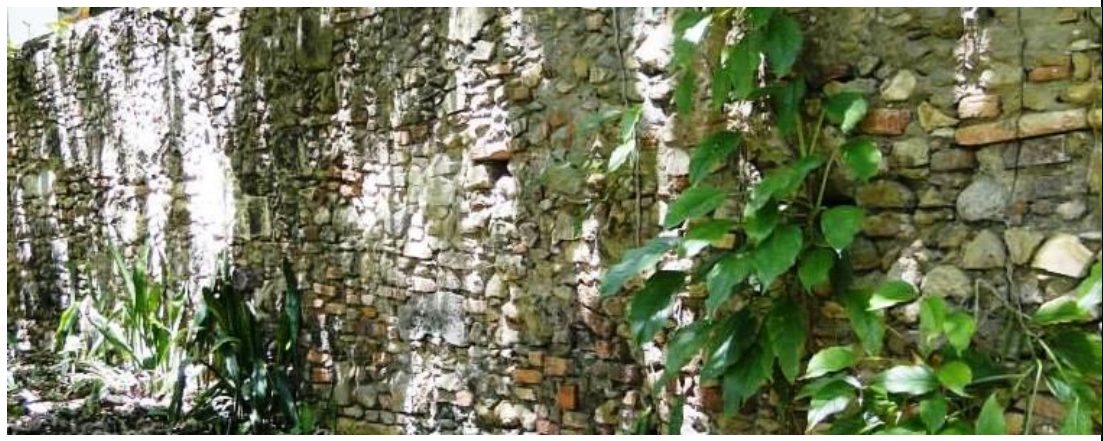
<b>Infestação vegetal/raízes</b>	Presença de plantas parasitas com raízes infiltradas nos revestimentos e suportes (alvenarias) que se proliferam quanto mais houver umidade e calor.
----------------------------------	--

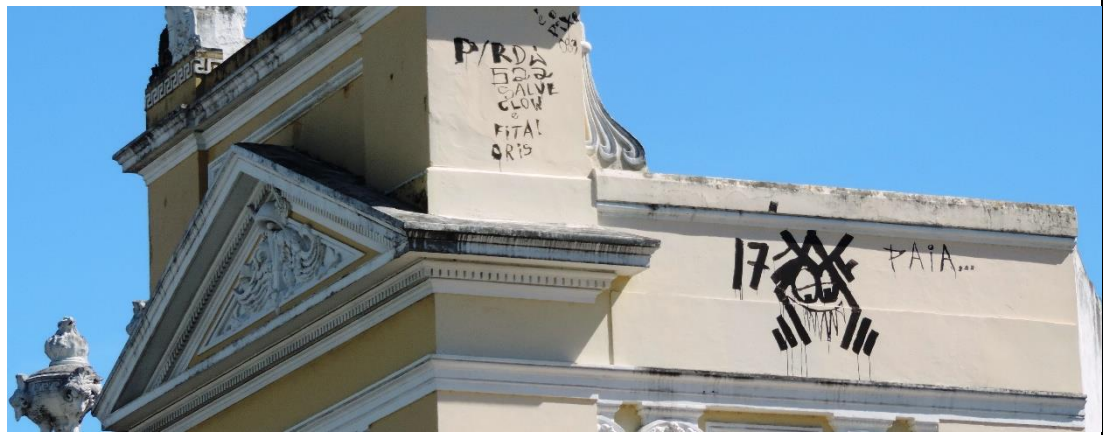
### Pichação

Caracteriza-se por registros de palavras, símbolos e desenhos feitos com tintas nas superfícies de revestimentos e em elementos artísticos integrados ou aplicados de modo a expressar mensagens cifradas, marcar territórios e feitos das ousadias de vândalos.

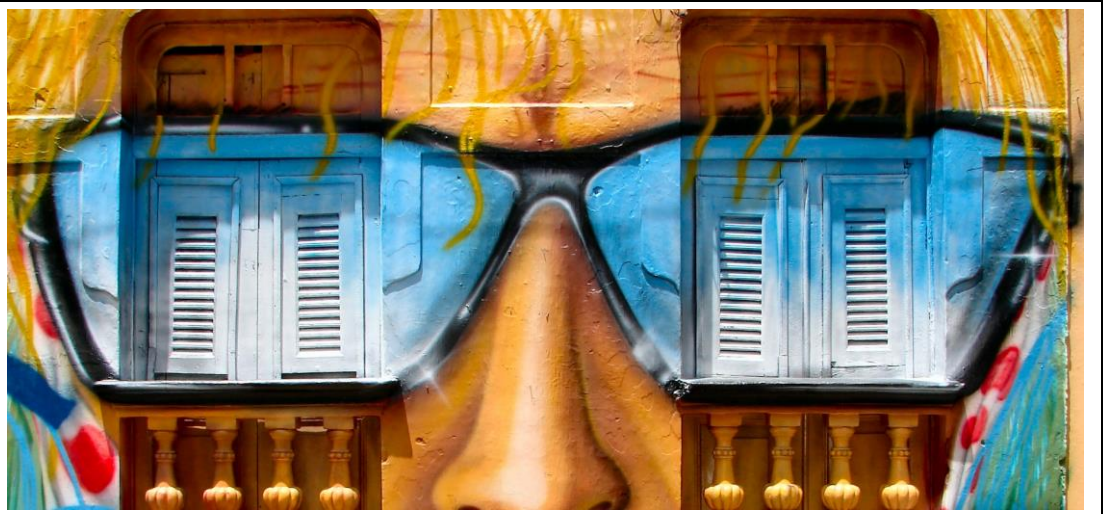
### Grafitagem

Caracteriza-se pela pintura de superfícies com desenhos, cores e temas os mais variados que alteram a percepção da estética original dos revestimentos, dos componentes e até mesmo da edificação como um todo.

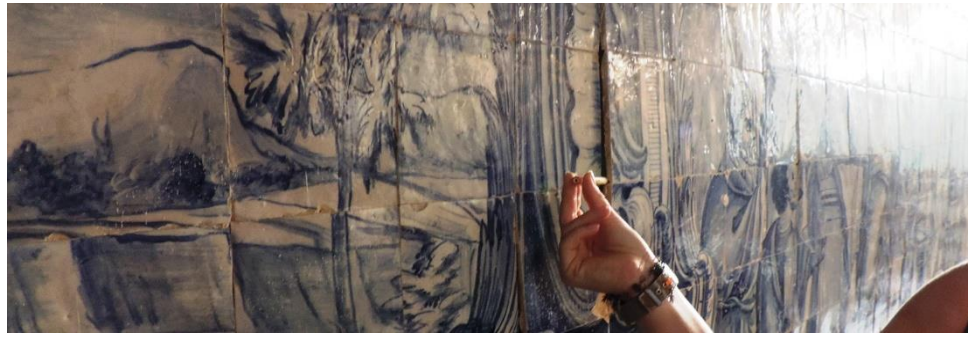
**Desplacamento**

Desprendimento dos revestimentos de um suporte.

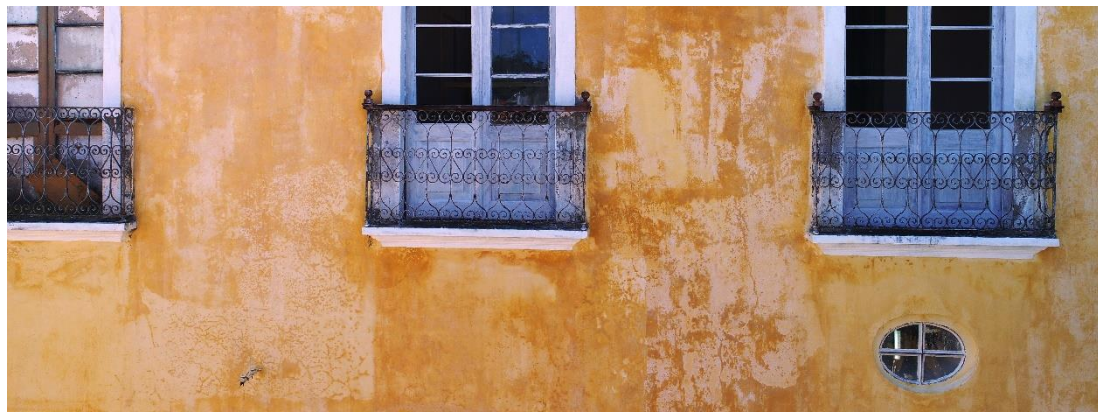
**Mancha**

Caracteriza-se por variações de texturas e cores numa superfície, seja pela ação de umidade ou de ataques biológicos ou químicos.

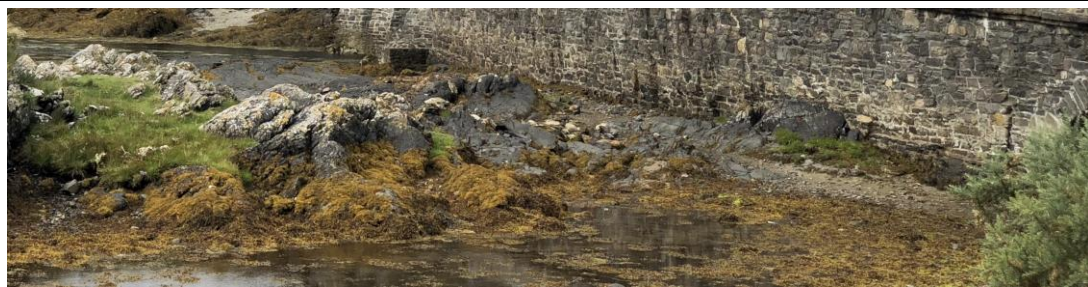
**Umidade**

Presença de águas de superfície ou de subsolo no entorno da edificação, águas infiltrantes, ascendentes ou descendentes, seja por vazamentos, goteiras numa superfície ou num componente construtivo ou artístico.

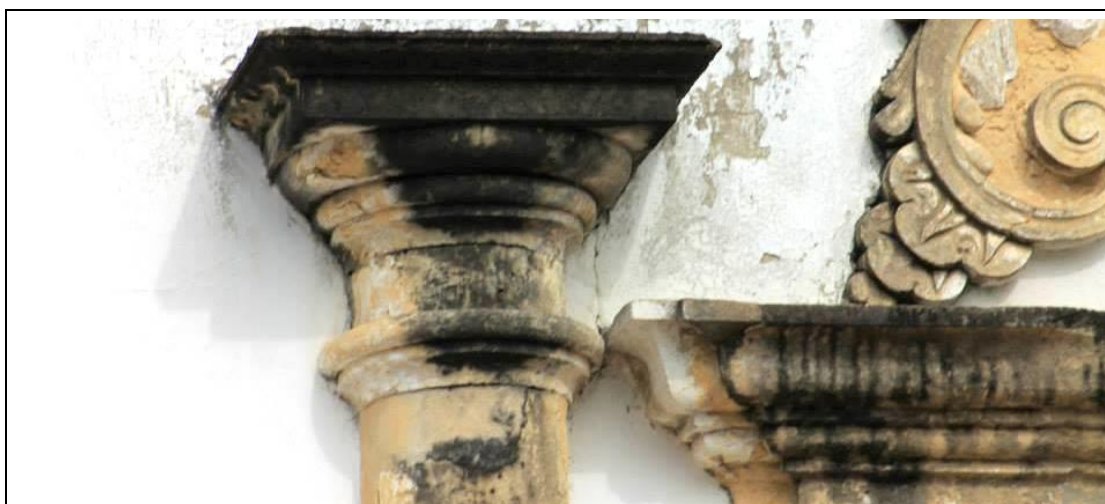
**Crosta negra**

Caracteriza-se por impregnações escuras, negras por deposição de fuligens, poluição ou por infestação de algas escuras.

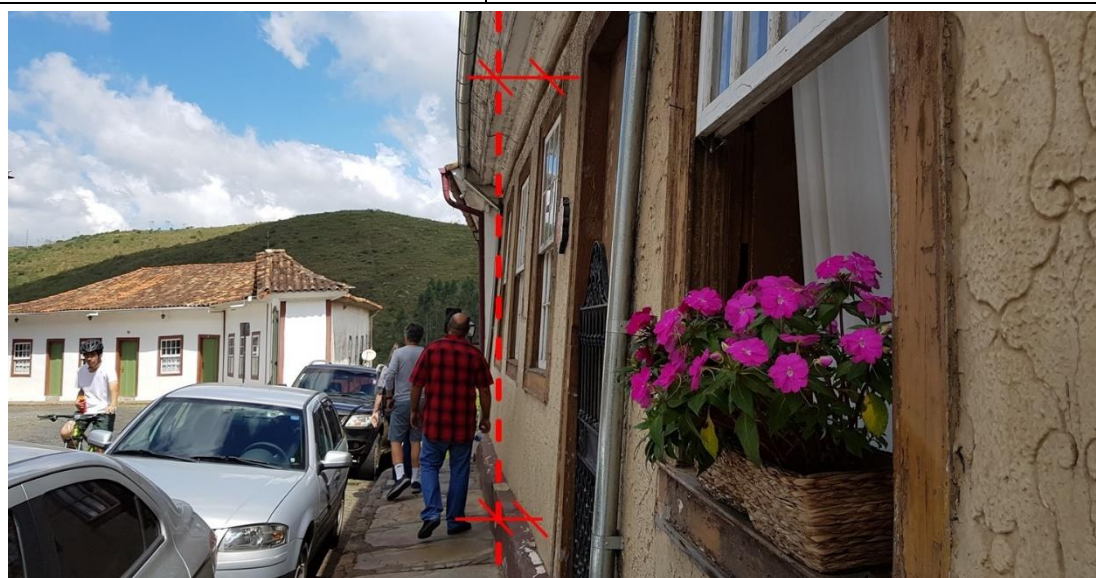
**Deformação**

Caracteriza-se por alterações nas configurações da geometria de um componente ou mesmo de um trecho da edificação

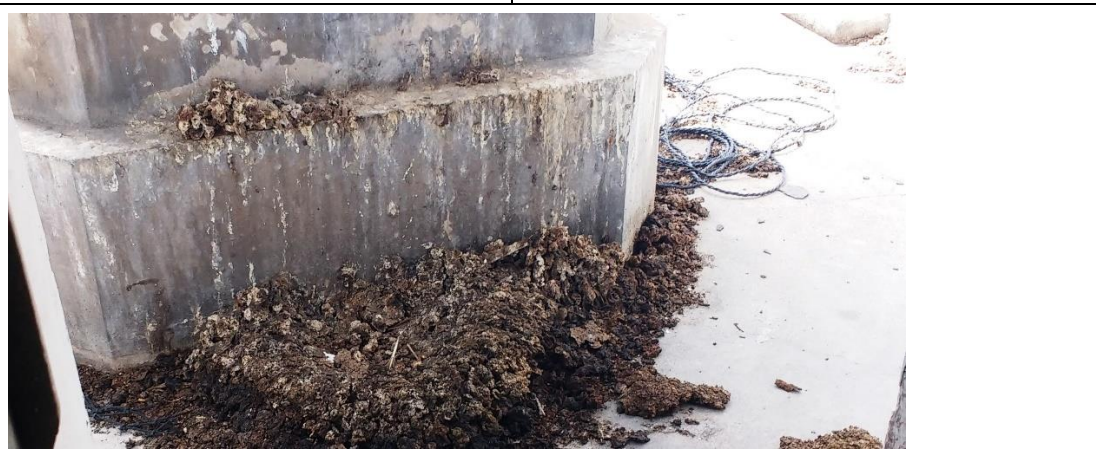
**Depósitos**

Refere-se às acumulações diversas de sujidades como excrementos de pombos, morcegos entre os principais agentes.
