**TEXTO PARA DISCUSSÃO Vº 51**  
SÉRIE 1 - GESTÃO DA CONSERVAÇÃO URBANA

**ESTRUTURA E IMPLANTAÇÃO DO PLANO DIRETOR DE  
CONSERVAÇÃO DO CONJUNTO FRANCISCANO DE OLINDA**

Olinda, Outubro de 2011

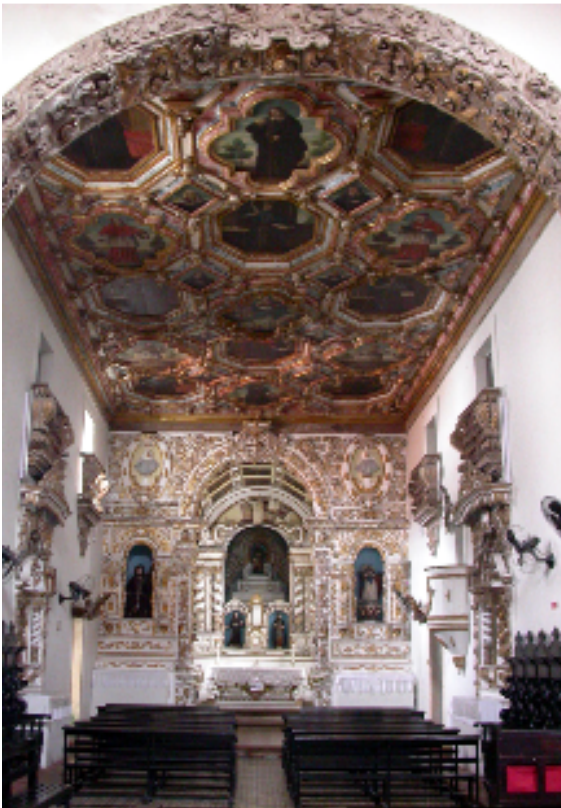
Imagem 3: Capela de São Roque com retábulo ao fundo. Fonte: Ceci (2006)

O Retábulo de São Roque, constituído em madeira monocromada e dourada, é formado por um embasamento arrematado por frisos; bases de sustentação em bulbo; tablado central no qual estão assentados dois nichos e um sacrário; colunas salomônicas; entablamentos escalonados; coroa central, a partir de onde partem volutas e contra-volutas que formam um tímpano duplo; seis jogos de arcos; trono de São Roque e esplendor. Apresenta um estilo híbrido, que mescla elementos manuelinos, barrocos e neoclássicos.

resultado de três fatores: a deterioração dos materiais pelo decorrer do tempo, a ação de agentes externos como de xilófagos e morcegos, agravada pela falta de manutenção adequada, e ações tomadas em intervenções anteriores. Foram encontradas fissuras e perdas por apodrecimento do madeiramento, manchas de fungos, parafusos oxidados, perdas da camada pictórica e encobrimento indevido de superfícies. A integridade do bem ainda encontrava-se comprometida por intervenções anteriores que utilizaram mão-de-obra e materiais inadequados. Desse modo, a intervenção nesse retábulo foi apontada como uma medida emergencial pelo Plano Diretor.

O objetivo dos trabalhos executados no retábulo foi de recompor a estrutura portante e ornamental, e para isso foram realizados estudos preparatórios que consistiram no levantamento dos danos, do microclima, do suporte, da camada pictórica e do douramento e na pesquisa e identificação de intervenções anteriores. Após isso, foi realizada a documentação fotográfica e gráfica, testes e análises microquímicas, higienização superficial, refixação dos elementos em desagregação, desmontes, limpezas químicas e mecânicas, remoções de intervenções passadas, consolidação estrutural, reconstituição de áreas entalhadas, remontagem, nivelamento, reintegração pictórica e redouramento.

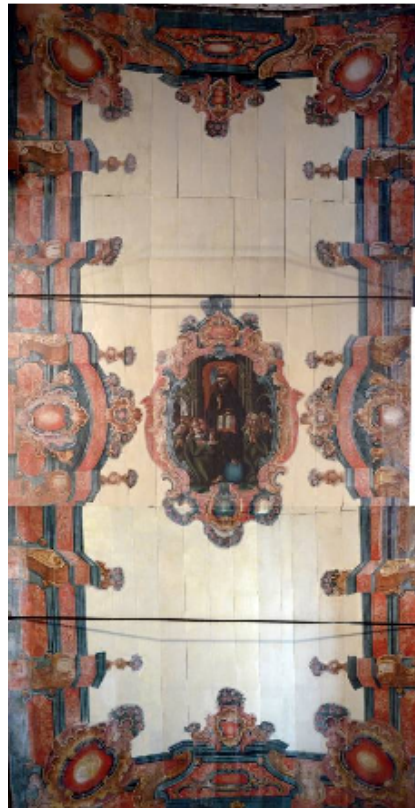
Imagem 4: Forro da Capela dos Noviços após restauro. Fonte: Ceci (2006)

Na Sacristia da Capela de São Roque, o principal bem integrado presente é o forro em madeira, com a representação de São Francisco de Assis recebendo os estigmas do Cristo Seráfico. Esta pintura foi realizada à têmpera de albumina há aproximadamente 250 anos, contando com pigmentos minerais e orgânicos. Na Capela dos Noviços, o destaque cabe, também, ao forro em madeira pintado à têmpera de albumina, cujo tema aborda São Francisco de Assis dando as Regras aos Irmãos Terceiros, contemporâneo ao primeiro.

Apesar da significância das pinturas de ambos os forros, o estado de conservação dos mesmos mostrava-se deplorável, acarretando uma série de ameaças à continuidade da percepção dos principais valores que lhes foram atribuídos. As pinturas apresentavam-se com significativas áreas de perdas que comprometiam a leitura das imagens, além de descolamentos, oxidação de metais, ataque de xilófagos e de fungos e manchas de umidade. A natureza dos materiais do suporte e da pintura, bem como a falta de manutenção apropriada, favoreceram tal estado de degradação dos forros. Assim, o restauro desses forros foram apontados como medida emergencial pelo Plano Diretor de Conservação.

Para ambas as intervenções, previu-se a execução das seguintes atividades: mobilização do canteiro e montagem das instalações provisórias; documentação gráfica e fotográfica; testes e análises microquímicas; higienização superficial das tábuas dos forros; refixação dos elementos em desagregação; limpezas químicas e mecânicas; consolidação estrutural; nivelamento e reintegração de lacunas.

Nos dois casos, todos os procedimentos de restauro, e em especial a reintegração das lacunas, devolveu certo grau de unidade às obras, que se constitui em uma legítima emanção das suas próprias imagens pictóricas, mantendo a autenticidade, aumentando a integridade em níveis distintos, sem incorrer em um ato de falsificação ou de desnaturação.
