CONSERVAÇÃO DE FORRO DO SÉCULO XVIII

Ataque de fungos e procedimentos de desinfecção

A conservação do forro da sacristia da Capela de São Roque foi executada no período de fevereiro a setembro de 2008, pelo Centro de Estudos Avançados da Conservação Integrada (CECI). O forro faz parte do acervo histórico e artístico da Venerável Ordem Terceira de São Francisco, do Conjunto Franciscano de Olinda.

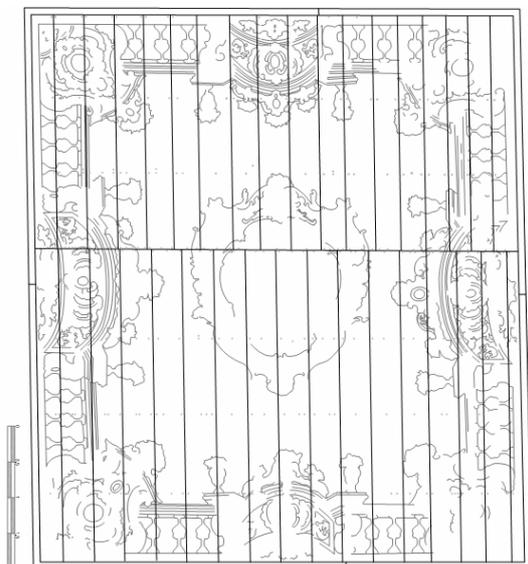
Imagem 4. Vista das tábuas de suporte da camada pictórica do forro

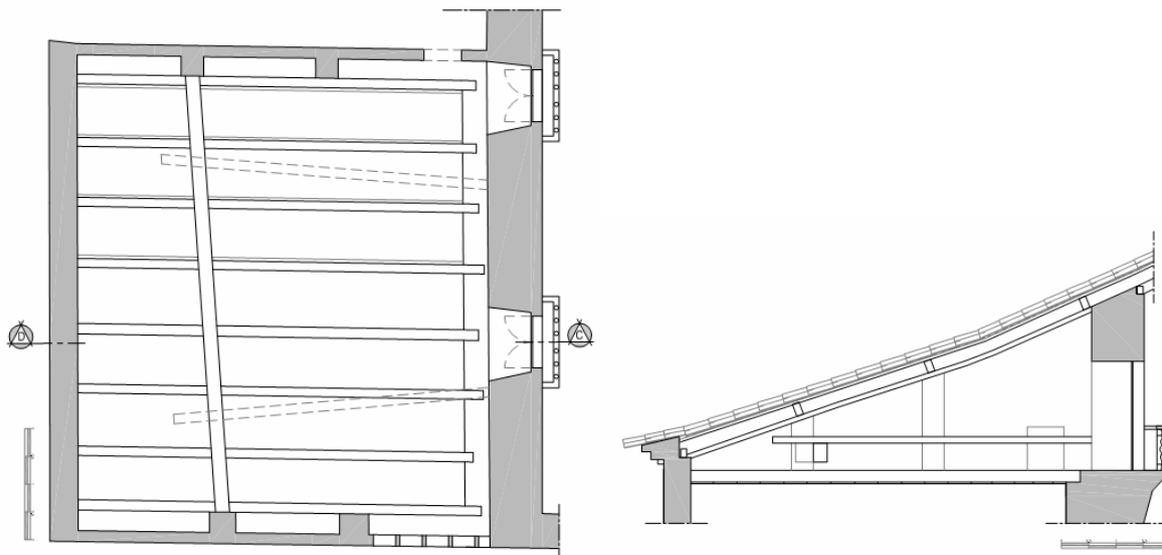
Imagens 5 e 6. Estrutura de sustentação do forro no intradorso (planta baixa e corte)

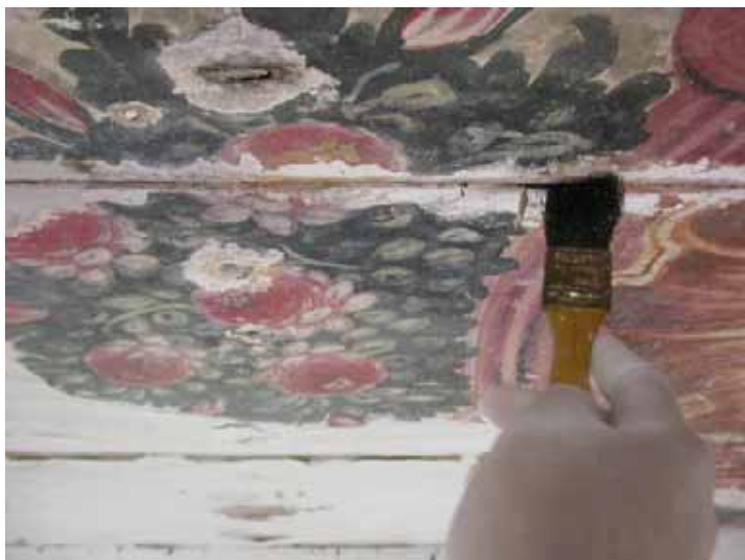
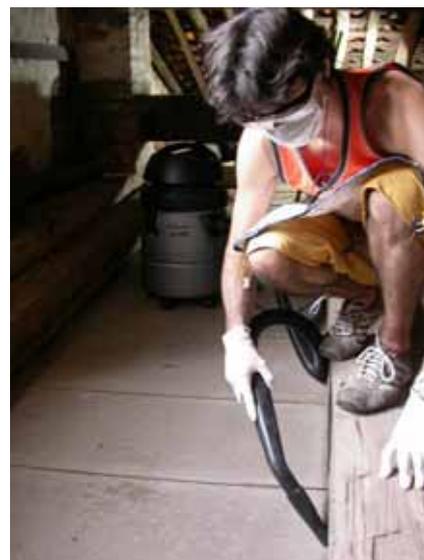
Imagens 20 e 21. Limpeza da camada pictórica e das tábuas no intradorso da cobertura

Foram realizadas a limpeza e desinfecção do forro, tanto da área voltada para a camada pictórica, como do verso das tábuas, objetivando a eliminação das sujeiras, incrustações e parte da população microbiana. Este procedimento foi realizado a seco, com o auxílio de pincéis largos de cerdas macias, e de aspirador de pó, exclusivamente no ambiente do intradorso.

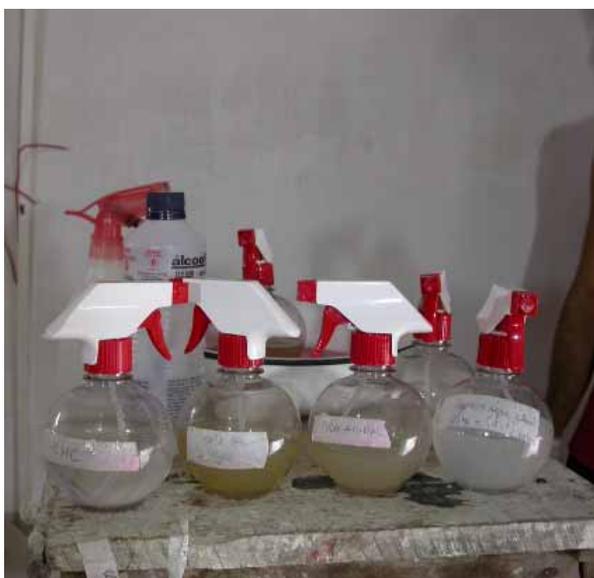
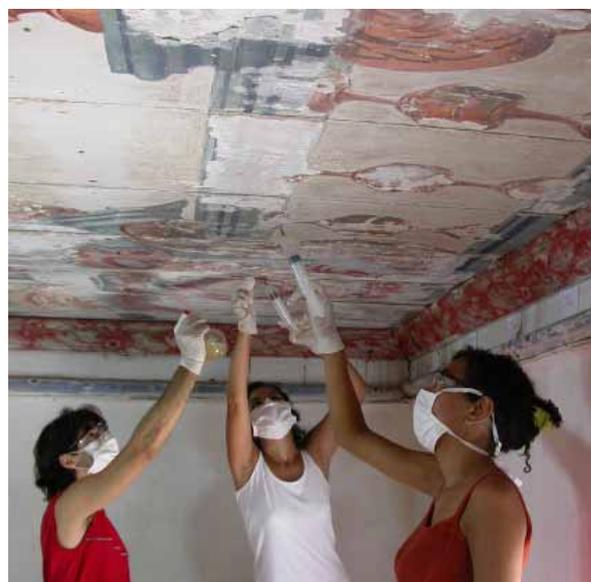
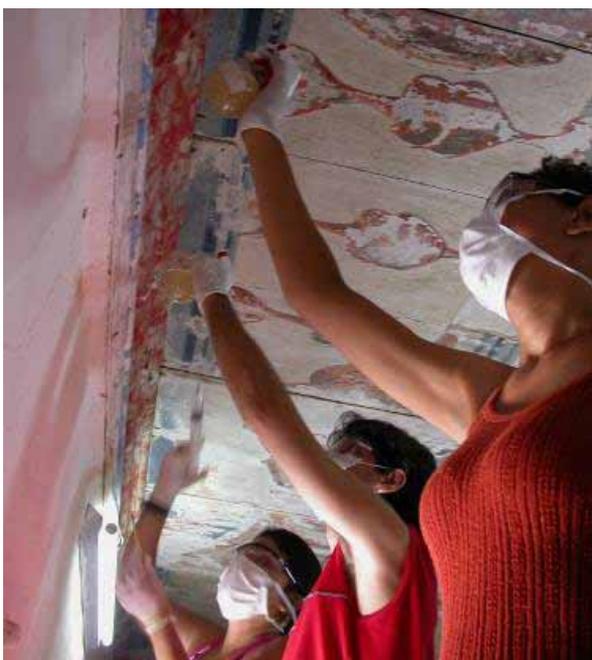
Imagens 22 a 23. Testes de colas para a refixação da camada pictórica

- Cola de coelho diluída em água destilada a 6,7% , aplicada em 03 de março de 2008, com boa aderência e algum brilho nas bordas das lacunas;
- Cola animal (mistura de cola de osso e de coelho), diluída em água destilada a 5,9%, aplicada em 03 de março de 2008, com alguma aderência;

- Mowiol (álcool polivinílico parcialmente hidrolisado), diluído em água destilada a 3,36%, aplicado em 28 de março de 2008, com muito boa aderência.

Apesar do bom desempenho das colas sintéticas, a cola de coelho foi escolhida por sua compatibilidade com os materiais originais. Após a realização de testes em uma área delimitada no forro da sacristia, foi decidido que seria utilizada a cola coelho a 6,7%, por promover a maior capacidade de adesão entre a camada pictórica e o suporte do forro (madeira). A cola respondeu bem na maior parte do forro, particularmente nas grandes lacunas, mas nas áreas onde a pintura encontrava-se pulverulenta, a cola não funcionou bem. Nessas áreas, novos testes foram realizados com cola de coelho, em três aplicações a 3%, e Carboximetilcelulose (CMC) a 3%.

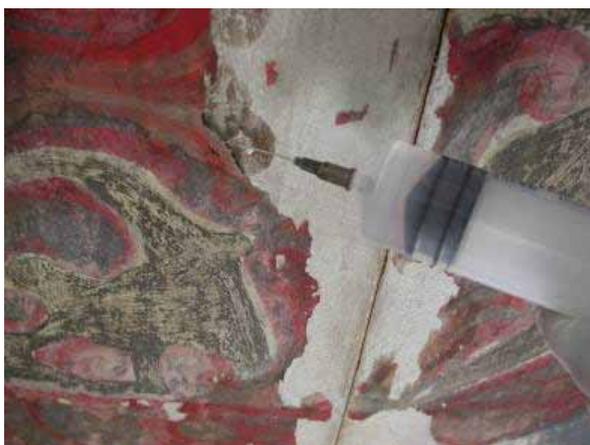
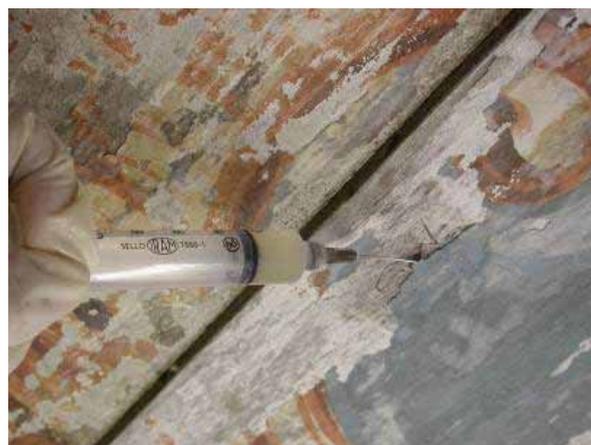
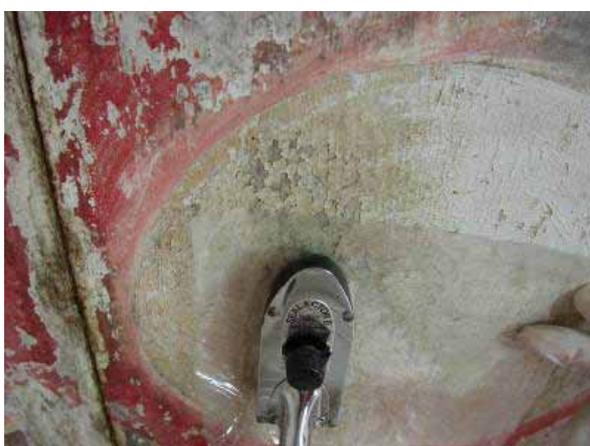
Imagens 24 a 26. Aplicação do álcool etílico hidratado, da cola coelho e da espátula térmica

A cola utilizada foi a granulada, importada da Alemanha, em embalagem de 175 g, código CR 127. A mesma foi acrescida de água desmineralizada e bi-destilada, e levada ao fogo até a sua completa dissolução. Após a aplicação da cola, foi utilizada espátula térmica para acomodar as camadas mais salientes da pintura e tornar mais eficaz a ação da cola, já que a mesma é termoativa. Houve áreas em que a cola foi aplicada com pincel e outras onde a cola deixou brilho nas bordas de algumas lacunas. Este brilho foi posteriormente removido com “swab” umedecido em álcool hidratado.

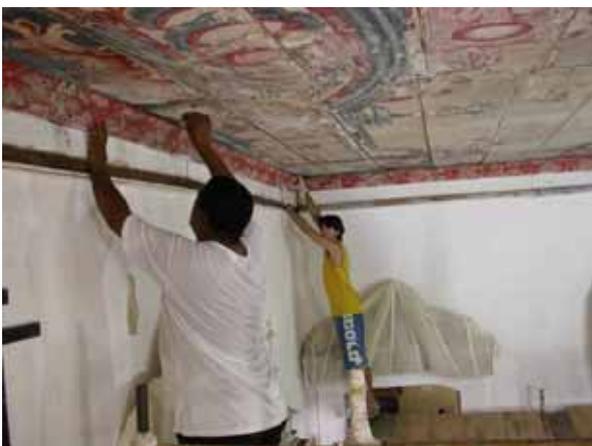
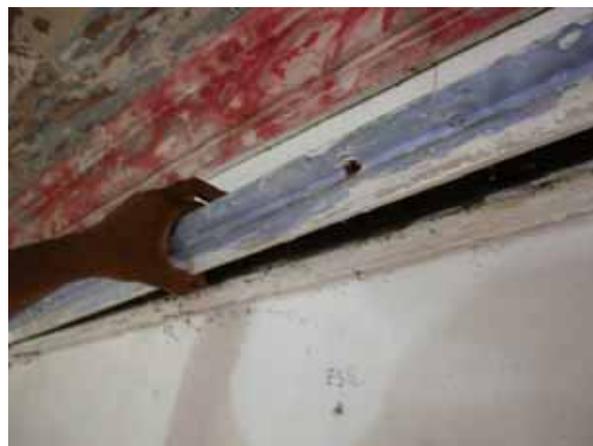
Foram realizados os desmontes parciais das cimalthas presentes nas quatro paredes da sacristia, logo abaixo do seu forro. Esta medida foi tomada tendo em vista o precário estado de conservação da suas tábuas componentes, seriamente danificadas pela ação de insetos xilófagos. Anteriormente à retirada, todas as peças da cimaltha foram individualmente identificadas e mapeadas segundo código alfa-numérico. Estes desmontes parciais mostraram-se imperativos pela impossibilidade de proceder ao tratamento necessário à consolidação estrutural das tábuas danificadas *in situ*.

Imagens 27 e 28. Remoção das cimalthas

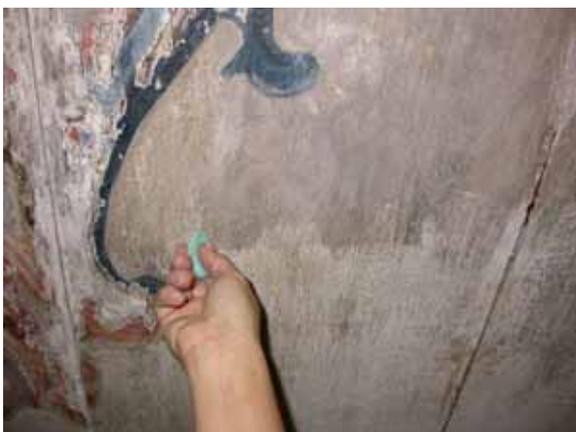
Imagem 29. Limpeza mecânica com borracha verde

Para se proceder à limpeza mecânica, utilizou-se inicialmente borracha verde macia e lixa de baixa abrasividade. Os resultados obtidos com o uso da borracha se mostraram bastante satisfatórios, já que a mesma possui uma grande capacidade de remoção de sujeiras e não tem provocado descolamentos ou perdas sensíveis da camada pictórica.

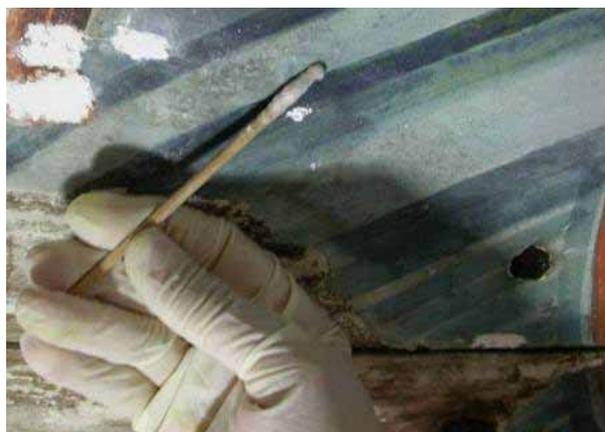
Imagem 30. Limpeza química

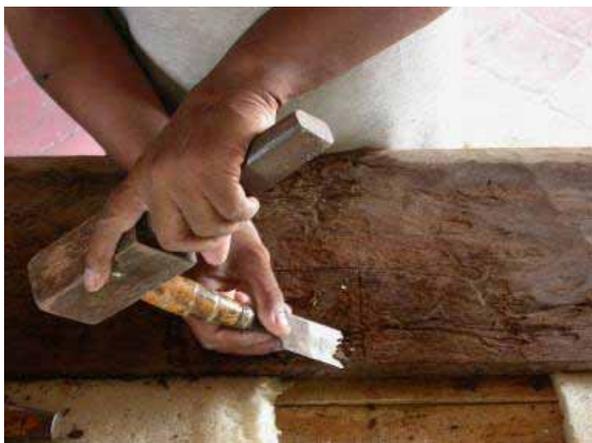
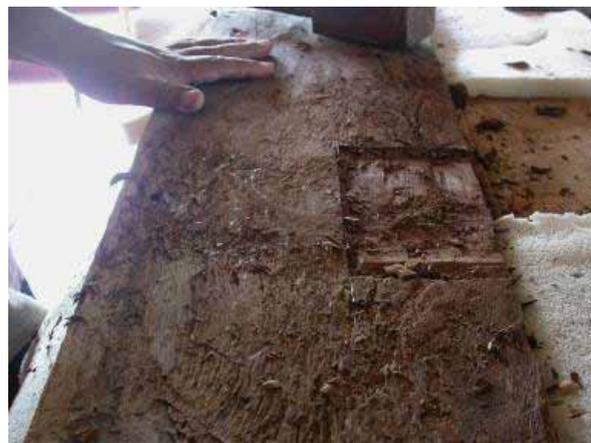
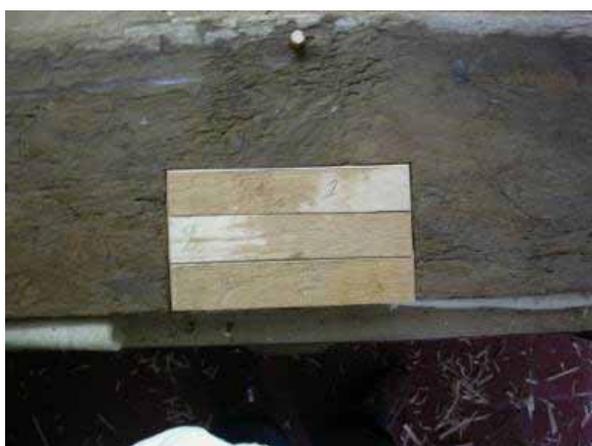
Imagens 31 a 33. Parquetagem na cimalha

A consolidação estrutural foi realizada por meio da inclusão de enxertos nas tábuas em madeira que formam a cimalha da sacristia. Os enxertos utilizados foram em madeira da mesma espécie, ou seja, o cedro. A fixação das peças foi realizada por meio de samblagens e tarugos, adicionando-se pequenas quantidades de cola para madeira, compatível com materiais e técnicas de aplicação tradicionais.

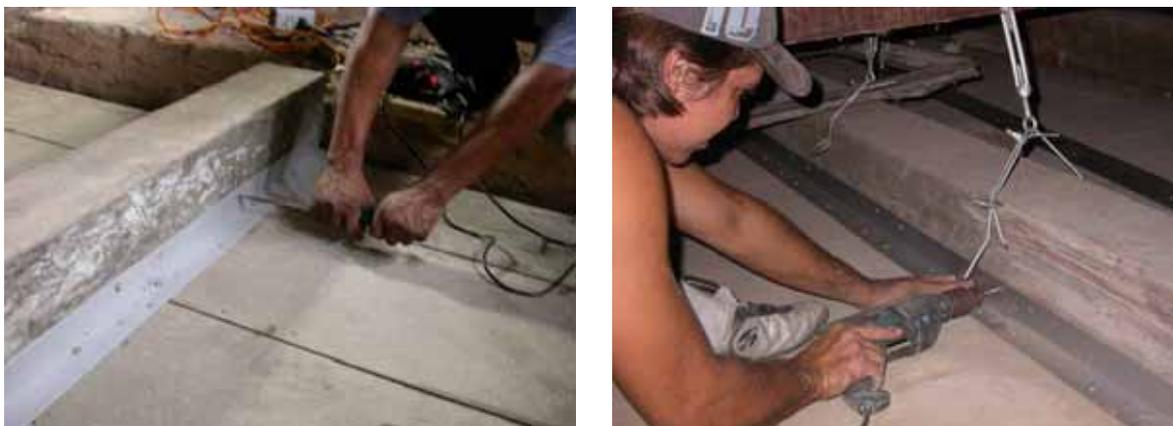
Imagens 34 e 35. Fixação da cantoneira em alumínio

A fixação das tábuas do forro nas traves do intradorso da cobertura da sacristia recebeu um reforço por meio da aplicação de cantoneiras de alumínio de 2 x 2 x 1/8" em perfil "L" em apenas um dos lados. As mesmas foram presas às traves por parafusos em aço inoxi-

dável, que não estão em contato direto com o alumínio, devido à presença de arruelas em neoprene. Optou-se por esse sistema de fixação com apoios em alumínio pela fácil reversibilidade, leveza e segurança proporcionada por este material.

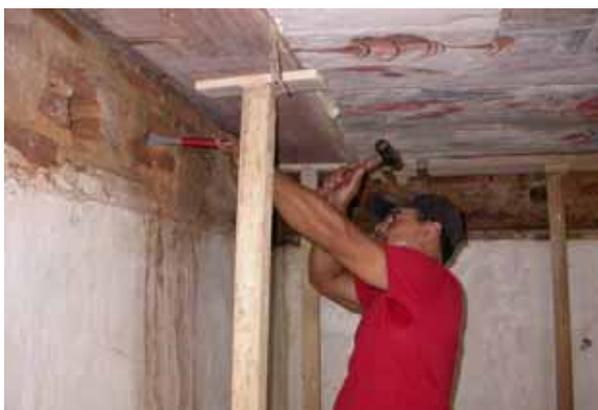
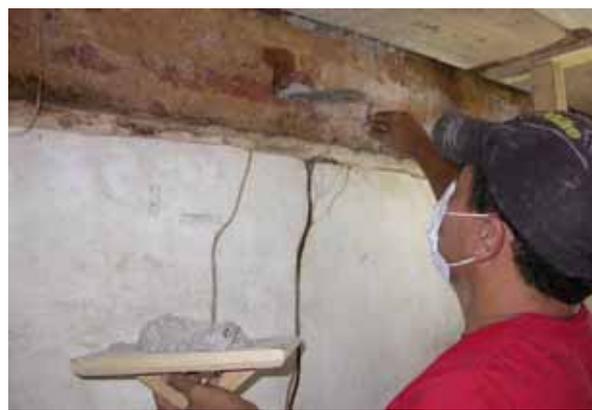
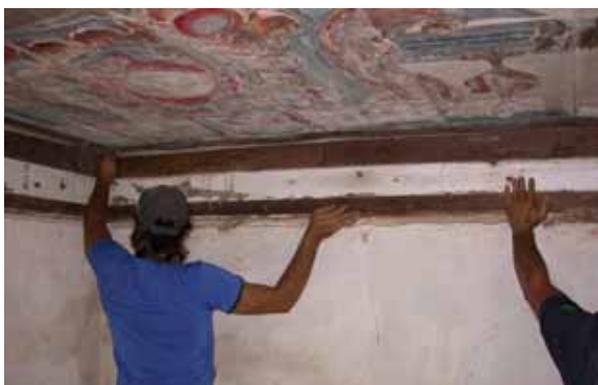
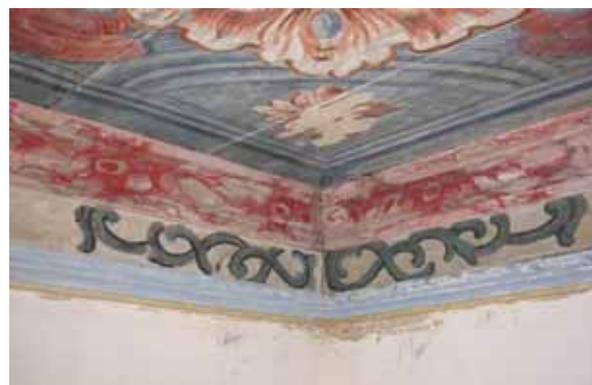
Imagens 39 a 42. Remontagem e resultado final da remontagem das cimalkhas e frisos após tratamento de restauro

Após o desmonte e tratamento das tábuas e frisos que conformam a cimalha, os mesmos foram remontados no local. A instalação foi realizada utilizando técnicas e materiais tradicionais, fazendo a fixação das tábuas na parede por meio de tufos em maçaranduba. Estes tufos foram presos às tábuas e “chumbados” na alvenaria com uma argamassa de cal.

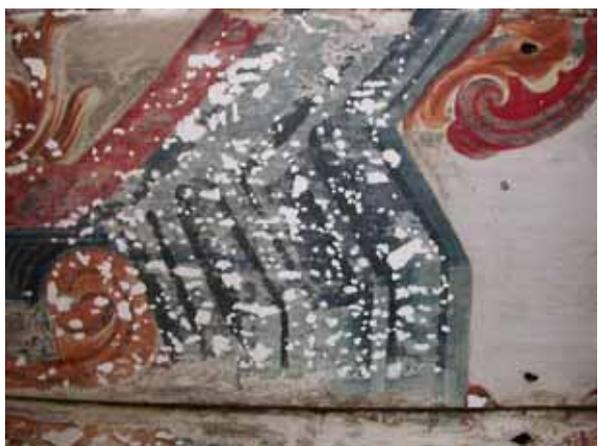
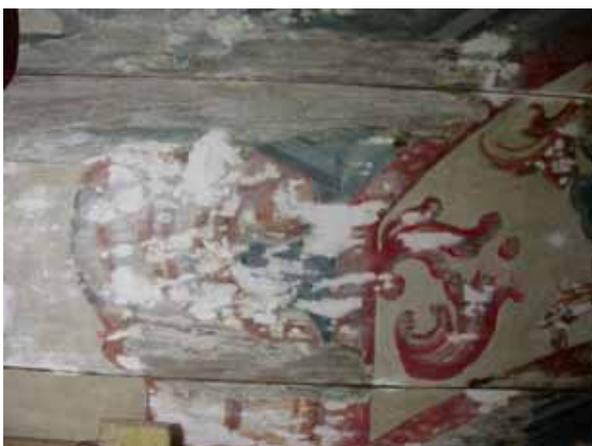
Imagens 43 e 44. Nivelamento das pequenas e médias lacunas

Inicialmente o nivelamento foi realizado em uma pequena área de teste, no canto do forro da sacristia, e em seguida todas as pequenas lacunas foram preenchidas.

Os testes de nivelamento foram realizados com carbonato de cálcio e cola de coelho diluída em água destilada a 3%, e com sulfato de cálcio (gesso) e cola de coelho diluída em água destilada a 3%, ambos com bons resultados. O gesso foi escolhido por ser uma carga

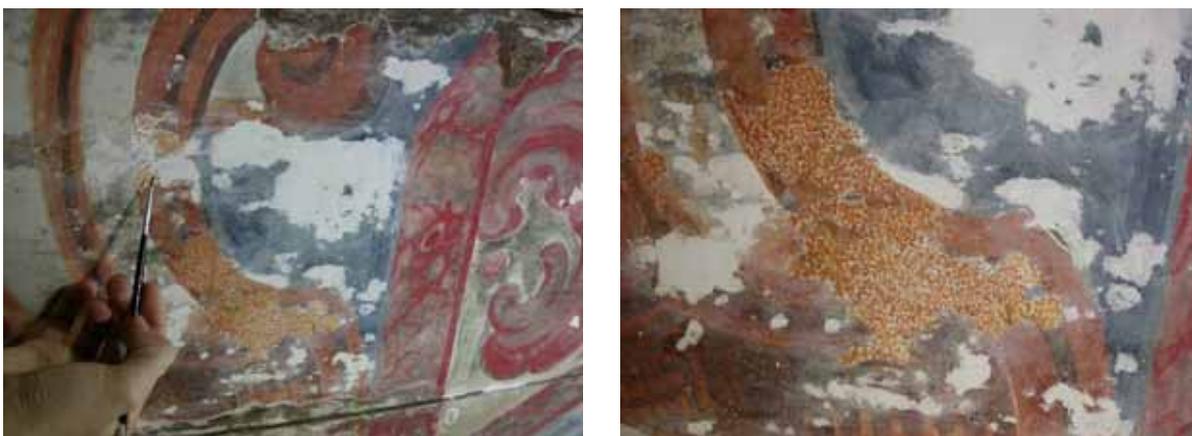
Imagens 56 e 57. Teste rejeitado de reintegração com a técnica do pontilhismo em duas cores

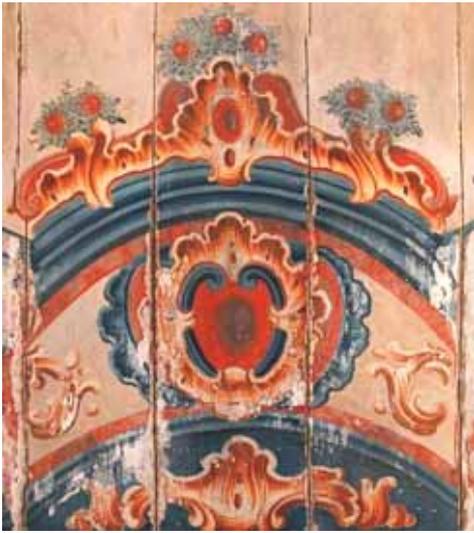
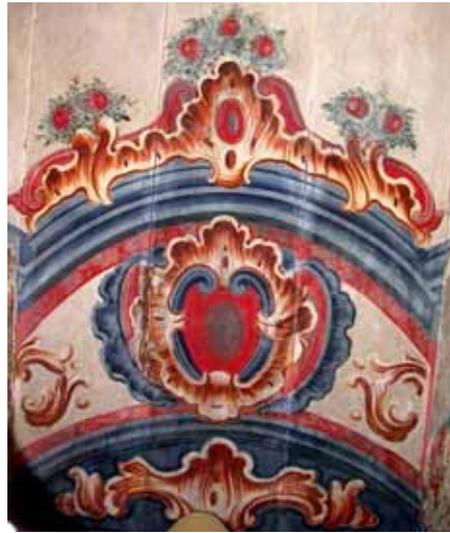
Antes

Imagens 58 a 63. Comparações de trechos do forro antes e depois do restauro

Como produto destas decisões projetuais, as ações de conservação do forro da sacristia resultaram no fechamento de um grande número de pequenas lacunas e na permanência das grandes, que atualmente encontram-se incorporadas à imagem desta obra por serem testemunhos de sua trajetória histórica e da sua nova linguagem estética.

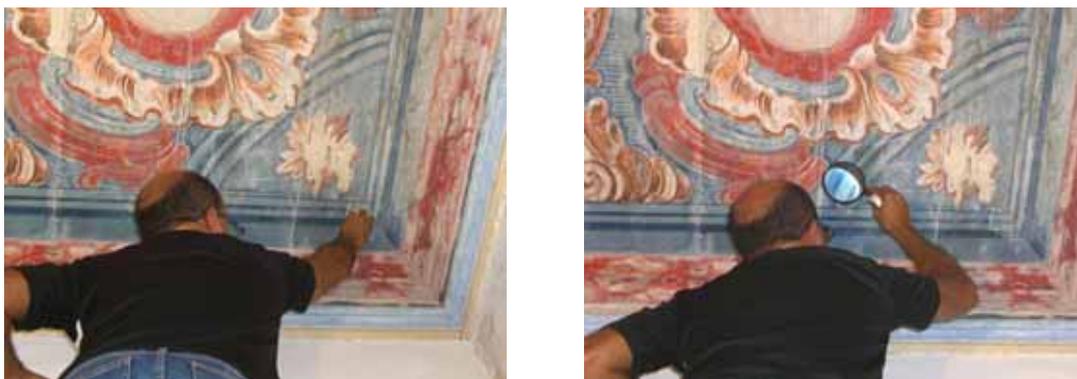
Imagens 68 e 69. Observações pelo químico Neônio Duque

Foram identificados os fungos *Aspergillus fumigatus* e *Fusarium oxysporum*, tendo como meio de cultura 50% de cola coelho, Sabouraud Dextrose a 4% Ágar, Malt Ágar (MA), Malt Extract Agar – Dichloran 18% Glycerol Ágar (DG 18), Batata Dextrose Ágar (BDA) e Oxytetracycline Glucose Yeast Agar (OGY).

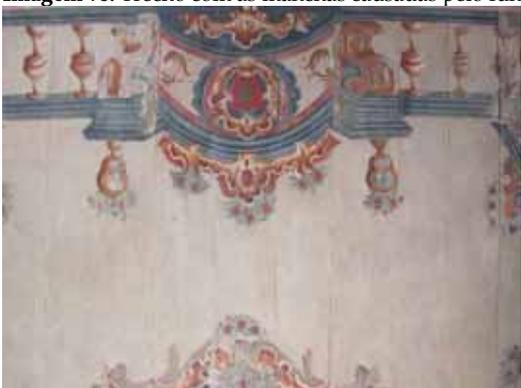
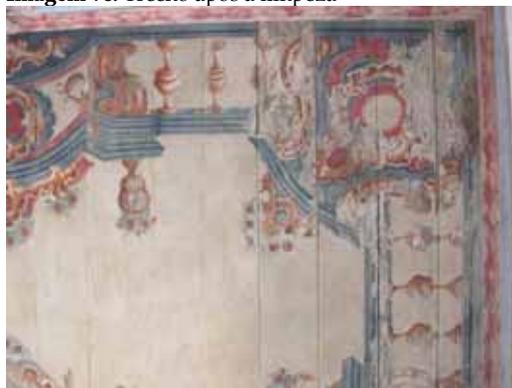
Imagens 77 e 78. Vistas após o tratamento dos fungos

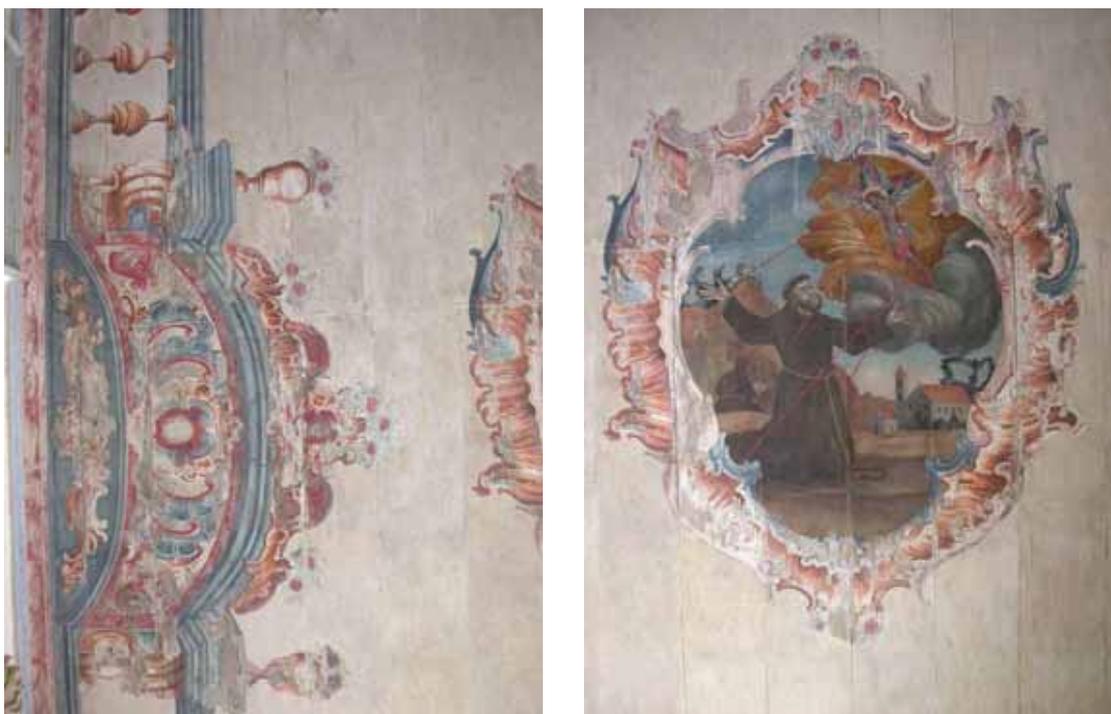
Imagens 79 e 80. Vistas após o tratamento dos fungos
