A CONSERVAÇÃO DAS  
EDIFICAÇÕES DE VALOR  
CULTURAL  
Gestão da Manutenção

**TEXTO PARA DISCUSSÃO V. 64**

SÉRIE 2 - GESTÃO DE RESTAURO

**A CONSERVAÇÃO DAS EDIFICAÇÕES  
DE VALOR CULTURAL: Gestão da Manutenção**

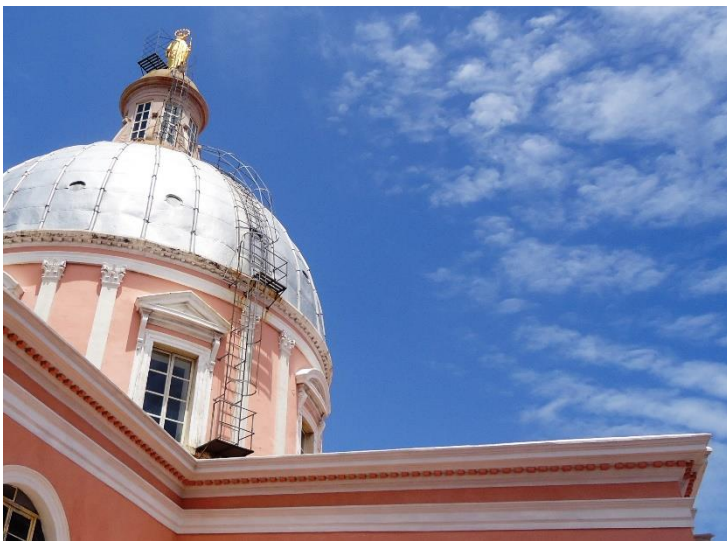
Fig. 3 – Instalação de uma escada de acesso ao cupolim da Basílica de Nossa Senhora da Penha do Recife (PE). Indispensável às inspeções e manutenções periódicas devido à altura e às condições de elevada salinidade do ambiente.

edificação. O projeto deve prever iluminação no desvão do telhado, por exemplo, acionada por sensores de movimento, para possibilitar uma inspeção segura. Também, no mesmo exemplo, deve prever pranchas metálicas ou de madeira móveis para permitir o trânsito sobre os barrotes da estrutura. Soluções simples e relativamente de baixo custo que facilitam as rotinas de inspeções e manutenções periódicas previstas no PGM.

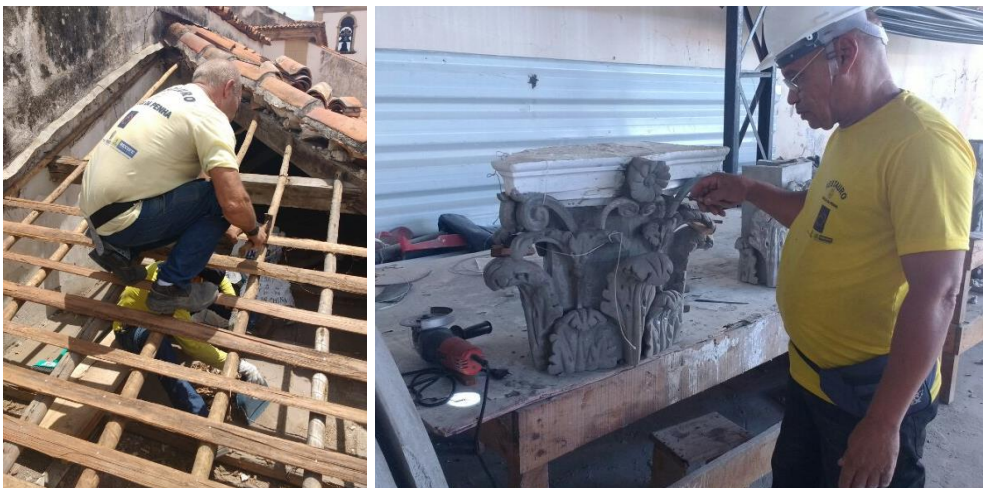
Fig. 4 e 5 – Manutenção no telhado da Igreja da madre Deus no Recife (PE) com a expertise do mestre carpinteiro José Floriano de Arruda Neto<sup>7</sup> e substituição de ornatos na Basílica da Penha pelo mestre estucador José Queiroz.

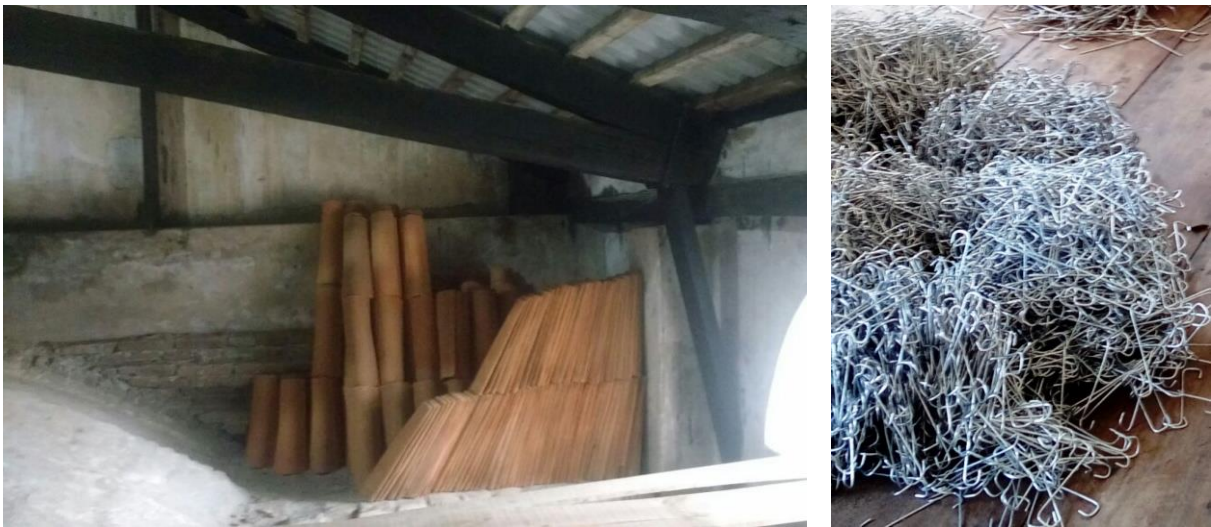
Fig. 6 e 7 – Reserva de telhas artesanais, tradicionais, para garantia de substituições por ocasião das manutenções periódicas, guardadas no intradorso do telhado da Basílica da Penha (Recife). Reserva de ganchos para aramagem de telhas guardadas no intradorso do telhado da Igreja da Madre Deus (Recife).

e cravos forjados, pigmentos e outros materiais. A previsão dos materiais e respectivas especificações e quantidades devem ser destacados no projeto de intervenção ao nível do PGM. Intradorsos de telhados e forros podem abrigar lotes de telhas e madeiras para reposições; desvãos sob escadarias podem guardar materiais em baldes, sacos e caixas; outros ambientes para depósitos devem ser apropriados para se manter um almoxarifado mínimo, disponível ao atendimento básico das ações de manutenções corretivas emergências.

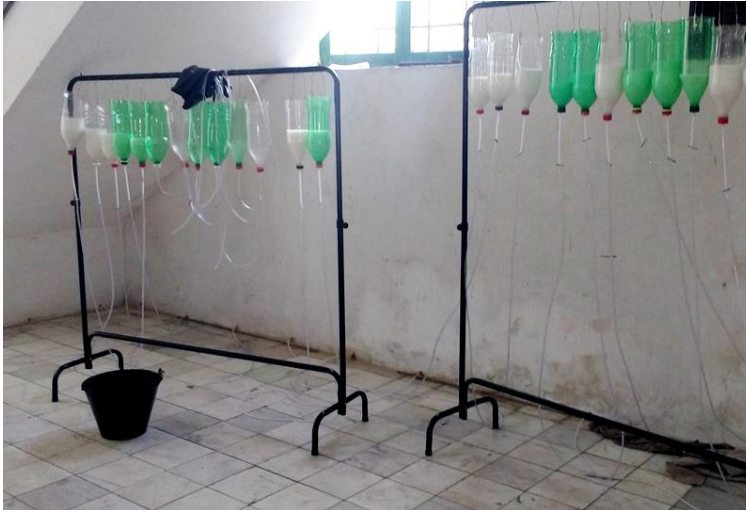
Fig. 8 – Mecanismo improvisado, mas eficaz, para a manutenção periódica da barreira química no combate aos cupins de solo na Igreja da Madre deus.

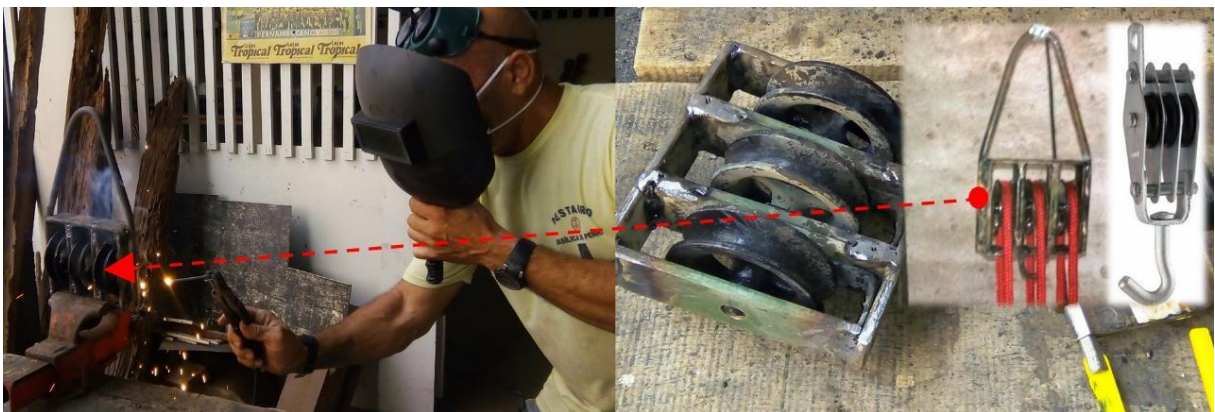
Fig. 9 – Fabricação de moitão para 1,2 ton em canteiro de serviços para descida e subida do sino.

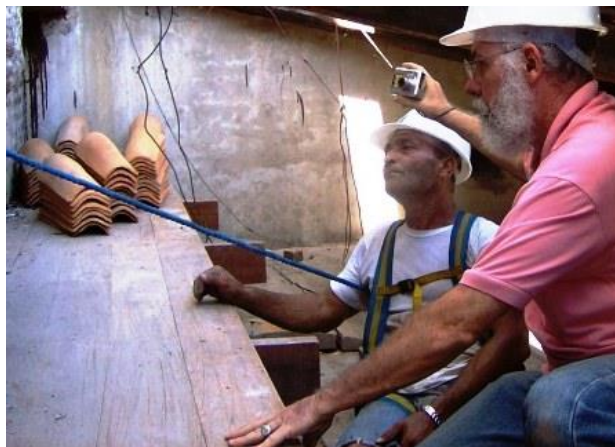
Fig. 17 – Execução de uma rota de inspeção no intradorso do forro na nave lateral esquerda da Basílica da Penha para acessibilidade às inspeções e manutenções periódicas. Fonte: CECI, 2011.

e amplo acesso semelhantes às construções das catedrais medievais. Entretanto, os desvãos dos forros das galerias não possuíam rotas de acesso para inspeções nos madeiramentos dos telhados e dos estuques, assim como não havia iluminação. Outro ponto importante para manutenções periódicas, que não existia, foi a construção de uma escada metálica fixa externa para acesso a imagem de N. Sra. da Penha no topo da cúpula à 42 metros de altura. O custo mensal da manutenção continuada da Basílica com mão-de-obra e material deu uma média de R\$ 3.280,00 ao mês no ano de 2017. Assim, há 18 anos, o compromisso firmado a partir de 2007 com o BNDES/IPHAN-PE/FUNDARPE/Prefeitura do Recife/OI-Futuro<sup>16</sup> vem sendo cumprido para que não seja necessário fazer de novo novos restauros.

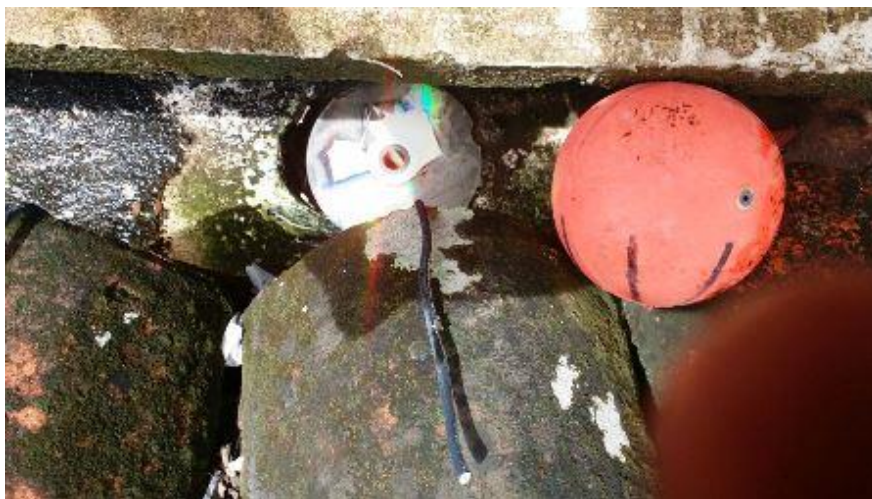
Fig. 18 – Alto risco de colapso numa calha da Igreja da Madre Deus pela quase obstrução da boca do condutor (tudo de queda d'água), devido a um CD e uma bola. Fonte: CECI, set. 2017.

realizada na igreja. Tanto no projeto como nos documentos de aprovação das obras não havia exigências protocolares de obrigações de manutenções pelo IPHAN/Monumenta-BID. Assim, nada se fez e os cupins infestaram os madeiramentos dos telhados e forros da igreja, goteiras sugiram na nave, sacristia, galerias, consistório, leitões de calhas desgastaram-se acarretando diversas infiltrações nas alvenarias, grampos metálicos de fixação das telhas oxidaram. Com o novo pároco, foi elaborado uma vistoria técnica para avaliação do estado de conservação e elaboração de uma proposta de ações emergenciais de correções dos danos<sup>18</sup>. A vistoria constatou inúmeros outros problemas na edificação, mas as intervenções emergenciais ficaram restritas aos telhados, às desinfestações, à barreira química, revisão das calhas, pinturas das chapas metálicas dos encachorramentos das tesouras dos telhados da nave e do consistório<sup>19</sup>. Tomaram-se providências para dotar os intradorsos dos telhados com pranchas de madeira de lei para servir de rotas de circulação sobre o madeiramento do forro de estuque (nave) e de madeira (galeria e consistório); adquiriu-se uma escada telescópica de 12m de extensão; foram feitas
